# 青岛市市南区江西路 76、78 号改造 项目地块土壤污染状况调查报告

委托单位：青岛中锦置业有限公司

编制单位：潍坊优特检测服务有限公司

二〇二二年一月

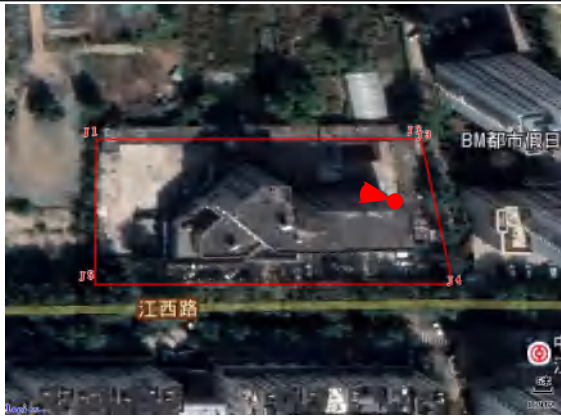
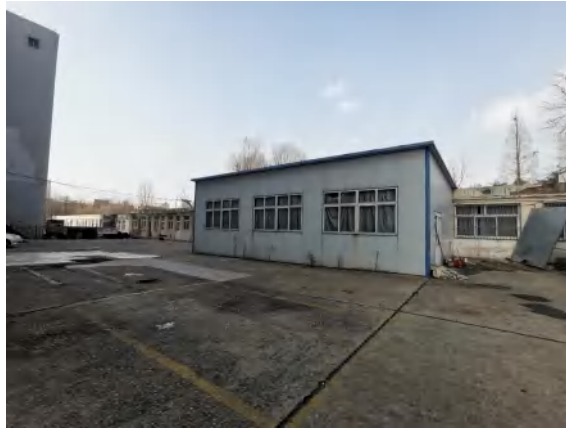
本地块东侧平房原为饭馆，现已闲置。

本地块东北侧板房原为商户的宿舍，  
现已闲置。

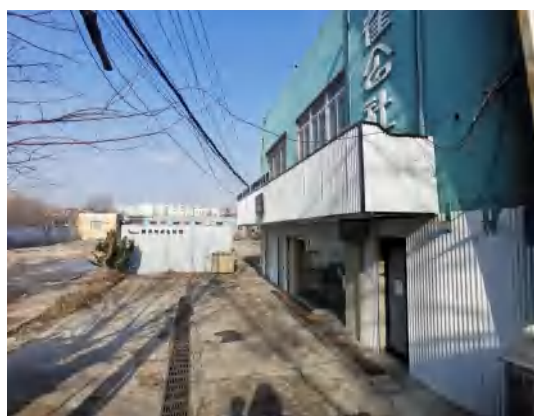
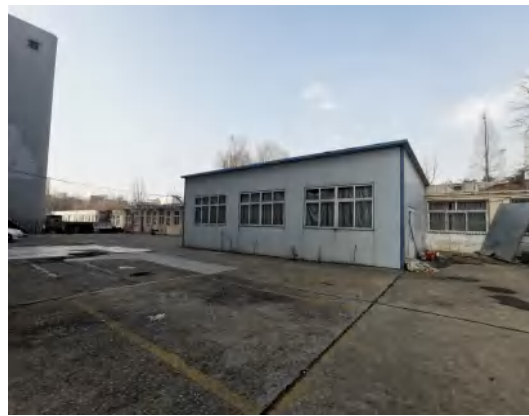
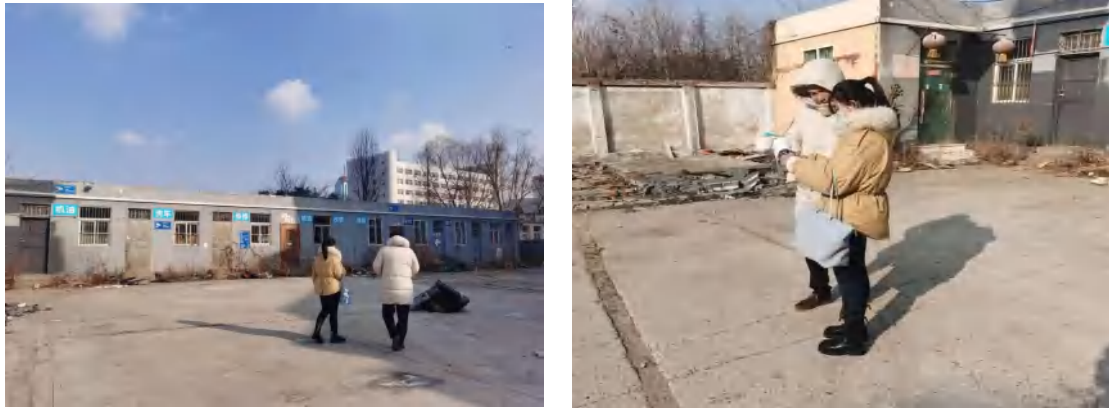
图 4.2-1 现场踏勘照片

现场踏勘时，院内地面均已硬化，本地块内原有建筑物（华普商务会馆）未进行拆除，办公楼内商户仍在此经营。东侧饭馆及宿舍已闲置，西侧汽修店及园林公司宿舍区域已拆除，现场地面硬化未进行挖掘拆除，拆除过程中产生的建筑垃圾已清运。汽车修理店于 2021 年 10 月停止营业，主营机动车修理、汽车保养维护、洗车及汽车美容服务，因本项目位于市南区中心，受当地环保政策限制极少开展喷漆服务，其生产规模较小，生产工艺流程较为简单原汽车修理店所在区域地面已硬化，其工作区域内未发现漏油及汽车喷涂痕迹，无刺激性气味及污染、腐蚀的痕迹。本地块目前尚未进行进一步的开发利用，土壤未被扰动，本地块内未发

时间	重点关注内容	本次踏勘情况
2022 年 1 月 11 日	有毒有害物质的储存、使用和处置情况	本地块内无有毒有害物质
	各类槽罐内的物质和泄漏情况	本地块内无槽罐等设施
	固体废物和危险废物的处理情况	本地块内无固体废物和危险废物堆存现场，拆除产生的建筑垃圾已清运。
	管线、沟渠泄漏情况	本地块内无管线沟渠等设施
	水池或其他地表水体	本地块内无水池或其他地表水体
	地块放、辐射源情况	本地块历史上为无放、辐射源使用情况记录
	周围区域重点排污企业情况	本地块周围无排污企业存在，多为商业住宅区。

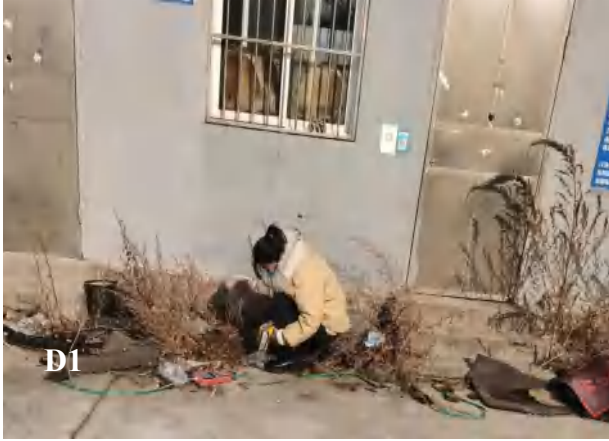
现场采样过程中，未发现样品有明显的污染状况，各样品 PID 测试数据结果普遍较低，样品 PID、XRF 测试数据监测见表 4.2-2，现场采样图见图 4.2-3。

原汽车修理店办公室南侧区域

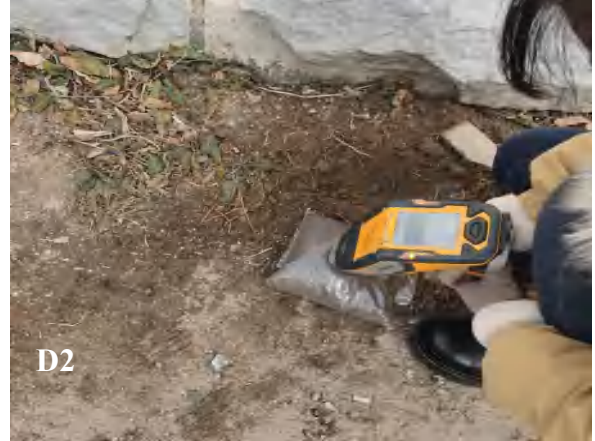
办公楼南侧区域

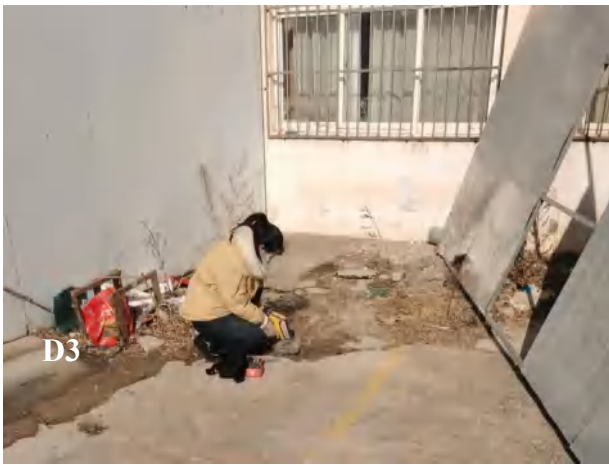
原饭馆西侧区域

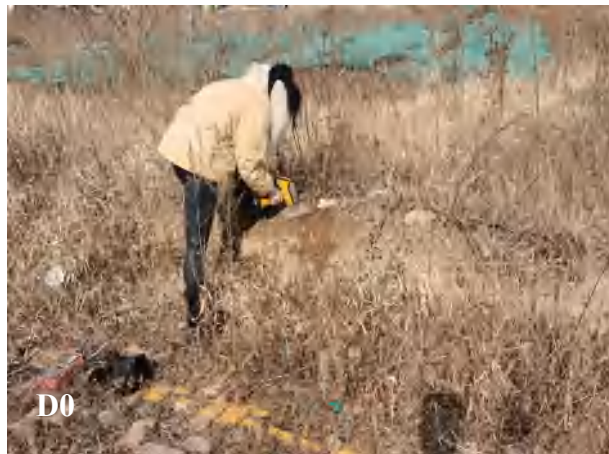
本地块外北侧原苗圃内
