昌乐县流泉街以南、新昌路以东
盛港府地东区 2 期地块
土壤污染状况调查报告

委托单位：潍坊乐港房地产开发有限公司

编制单位：潍坊优特检测服务有限公司

二〇二二年八月

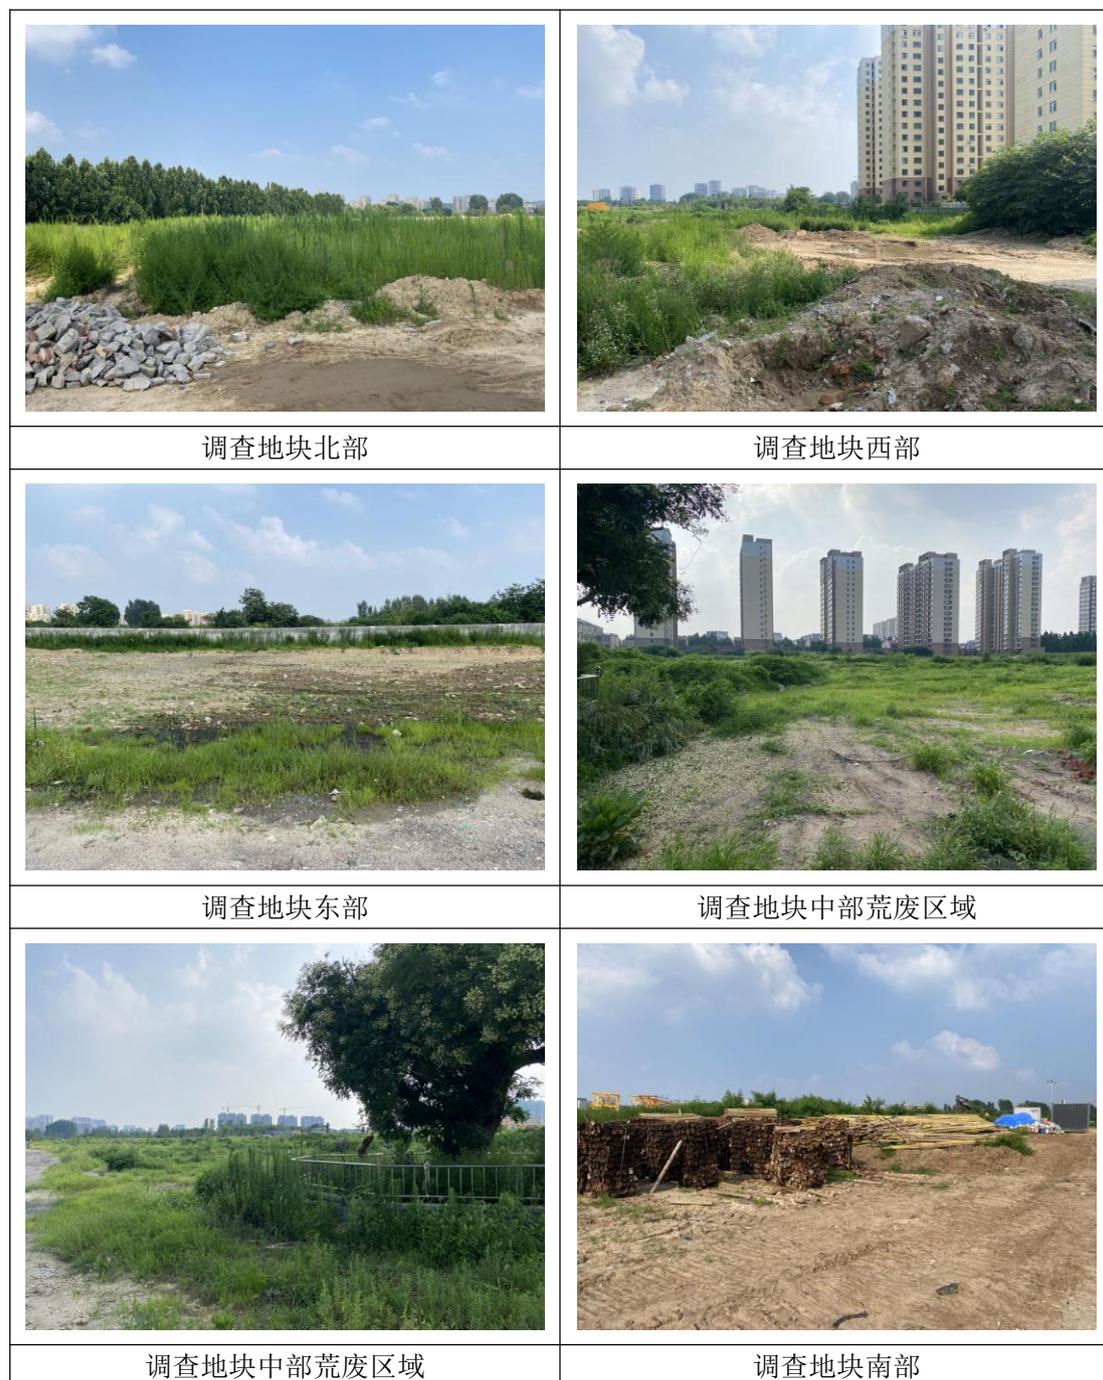
图 3.3-2 该地块内现场情况一览

至我单位现场踏勘时（2022年7月15日至2022年7月26日），昌乐县流泉街以南、新昌路以东盛港府地东区2期地块闲置未进行开发，地块内大部分区

域荒废，长满杂草等绿植；少部分区域由当地居民种植蔬菜和农作物；地块南侧堆有少量楼房建设附属设施；地块内原北流泉村拆迁过程中存在少量未清除干净的砖墙和石块，导致西侧部分区域存在地形起伏状况；调查地块内无外来堆土存在，地表以上无任何构筑物。该地块现状见图 3.3-2。

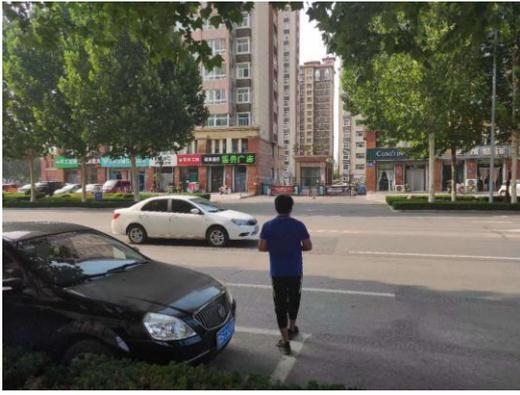
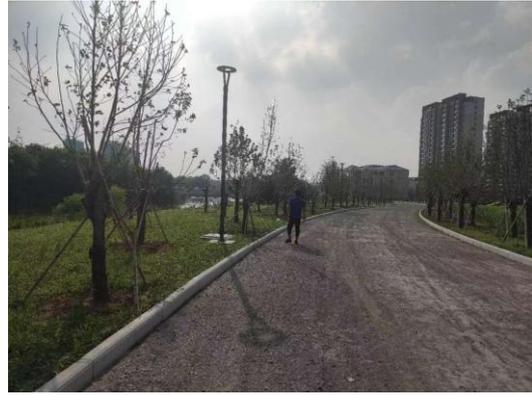
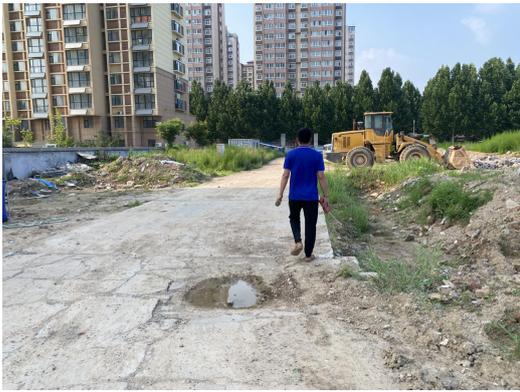
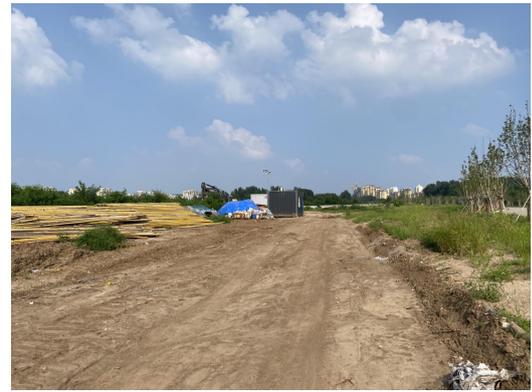
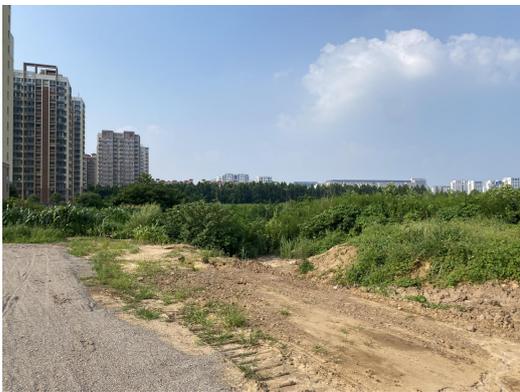
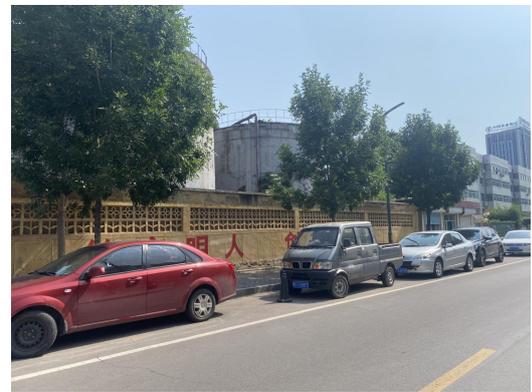
图 4.3-1 现场踏勘照片

时间	重点关注内容	本次踏勘情况
2022.7	调查地块现状	闲置未进行开发，地块内大部分区域荒废，长满杂草等绿植；少部分区域由当地居民种植蔬菜和农作物；地块南侧堆有少量楼房建设附属设施；地块整体地形较平坦，地表以上无任何构筑物
	地块内有毒有害物质的储存、使用和处置情况	现地块为闲置状态，地表以上无任何构筑物，未发现有毒有害物质的储存、使用和处置情况。
	地块内各类槽罐内的物质和泄漏情况	现地块内无各类槽罐等。
	地块内是否闻到恶臭、化学品味道和刺激性气味	未闻到任何明显气味
	地面是否存在污染和腐蚀的痕迹	未发现地面存在污染和腐蚀痕迹
	固体废物和危险废物的处理情况	现地块内无固体废物，无危险废物
	地块内管线、沟渠情况	地块内无管线、沟渠
	水池或其他地表水体	地块内无水池和其他地表水体
	相邻地块现状	调查地块西北侧相邻地块为齐美家园小区；北侧为流泉公寓小区；东北侧为昌乐市民文化体育公园；东侧为荒地；南侧为老坝河水库；西侧为盛港府地 2 期居民小区
调查地块周边企业（服务业）情况	调查地块周边 1000m 范围内历史至今共存在过 4 家企业（服务业），其中原山东亚太中慧集团有限公司昌乐分公司厂区已开发建设新政花园小区；原合本食品（潍坊）有限公司厂区仍保持拆除状态，暂未进行开发；昌乐好友油脂有限责任公司厂区已搬迁，原厂区主要构筑物仍留存；中国石化销售股份有限公司山东潍坊昌乐第二加油站目前仍正常经营

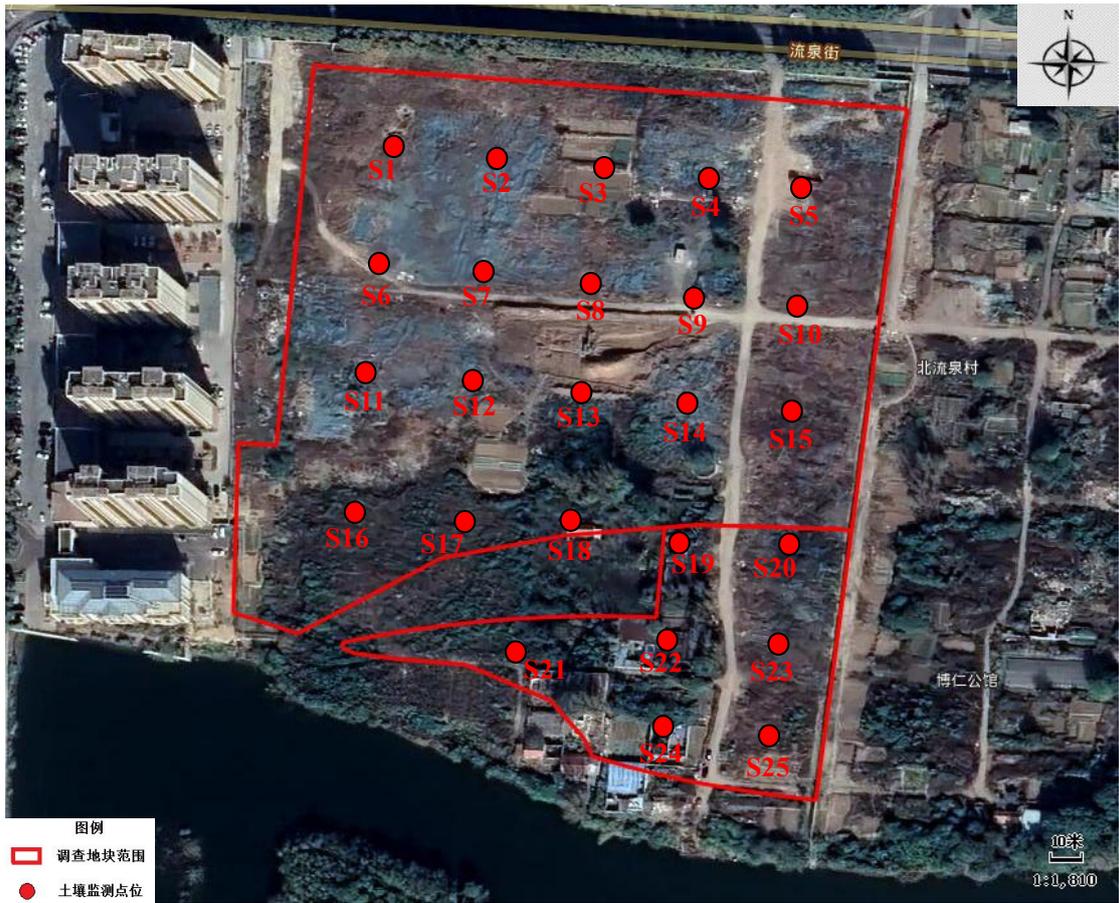
图 4.3-2 地块内快筛点位布设图

因地块历史上为北流泉村村民住宅和农用地，本地块及相邻地块历史上均未存在过污染源，地块内土壤不会受到来自周边的污染影响；同时调查地块目前已荒废，原北流泉村村民住宅已全部拆除，地块原始状况严重破坏，因此采用系统布点法布设调查地块内快筛点位，以明确地块内表层土壤的质量状况，保证调查结果的准确性。本次调查地块内共布设快筛点位 25 个，地块外未开发农用地区域（调查地块西侧，距其约 600m 处）选取对照点位 1 个。现场快速检测点位布设见图 4.3-2、4.3-3。
