潍坊滨海经济技术开发区大家洼街
道筏子口社区楼房续建项目地块
土壤污染状况调查报告

委托单位：潍坊滨海经济技术开发区大家洼街道
筏子口社区居民委员会

编制单位：潍坊优特检测服务有限公司

二〇二〇年十月

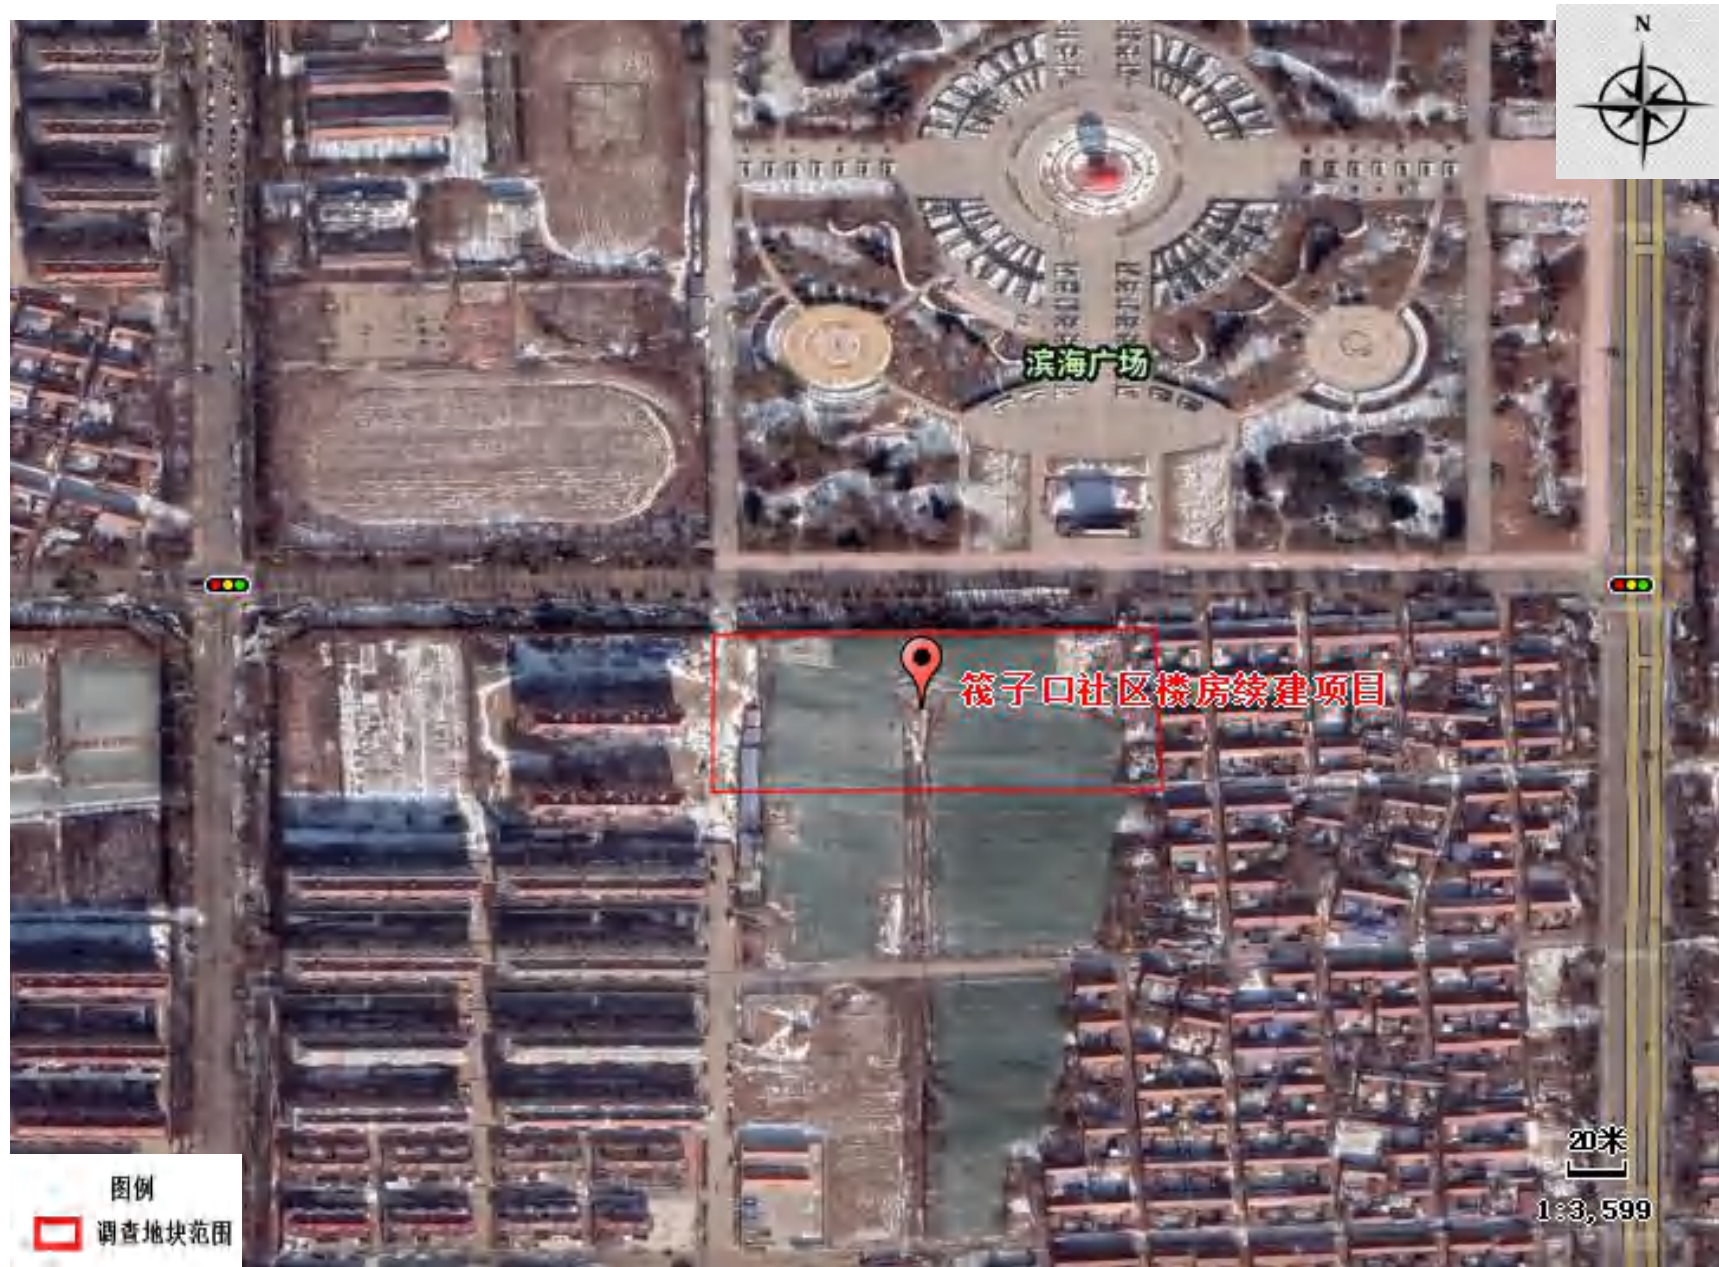
图 2.2-1 调查地块影像边界图 (2020.1.2)

调查地块西侧紧邻筏子口村回迁安置小区；南侧紧邻筏子口村农用地现仍种植玉米；东侧紧邻筏子口村宅基地；北侧紧邻滨海广场（城市休闲娱乐广场）。该地块整体呈不规则的多边形，总调查面积为14719平方米。调查地块影像边界图见图2.2-1，勘测定界图见图2.2-2，地块拐点坐标见表2.2-1。

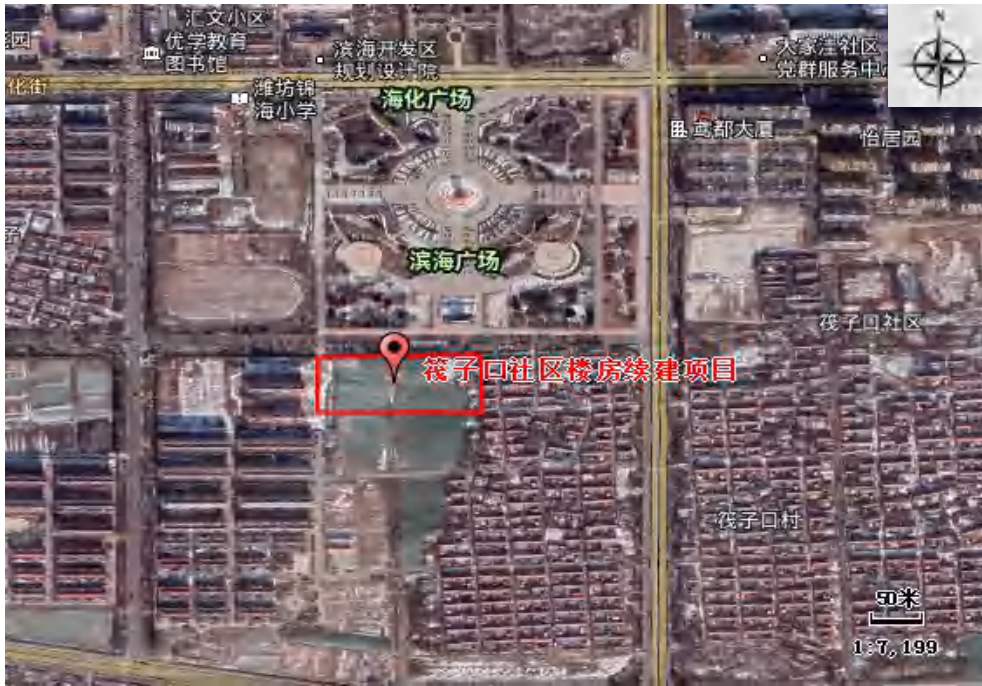
图 3.3-1 (7) 本次调查地块历史卫星影像图 (2018.12.13)

简介：2018 年调查地块为筱子口村农用地主要种植玉米，使用肥料为氮磷钾复合肥，使用农药较少多为杀虫剂（多菌灵）。地块东北角为村民自建简易棚，存放回收废品，包括饮料塑料瓶、玻璃酒瓶、废旧包装纸盒。西侧简易棚为回迁安置小区车棚。

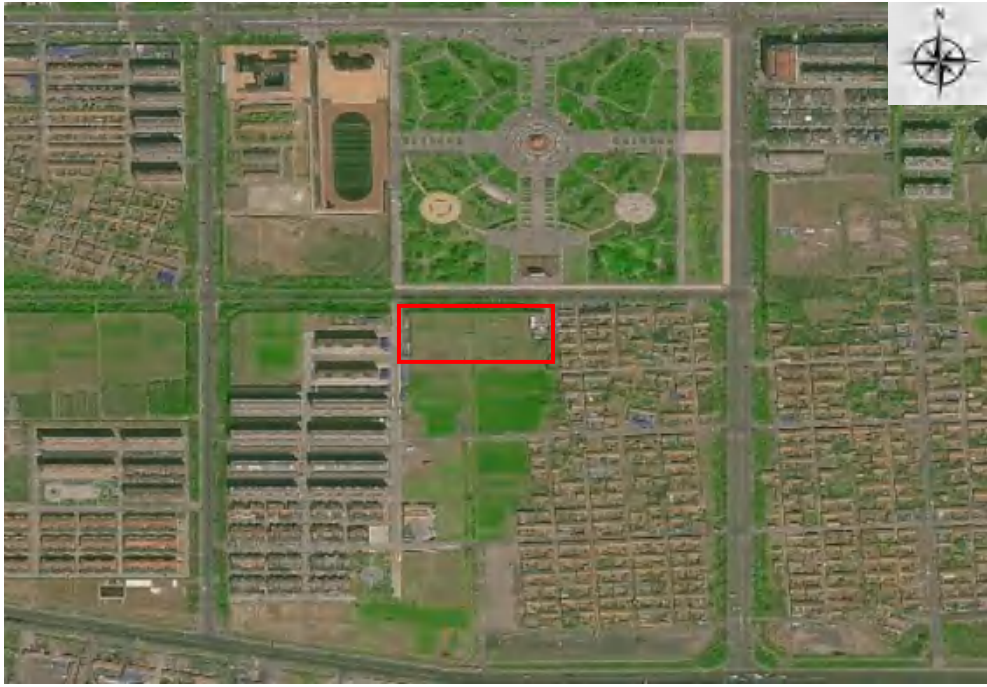
图 3.3-1 (9) 本次调查地块历史卫星影像图 (2020.4.3)

简介：2020 年调查地块为筏子口村农用地主要种植玉米，使用肥料为氮磷钾复合肥，使用农药较少多为杀虫剂（多菌灵）。地块东北角为村民自建简易棚，存放回收废品，包括饮料塑料瓶、玻璃酒瓶、废旧包装纸盒。西侧简易棚为回迁安置小区车棚。

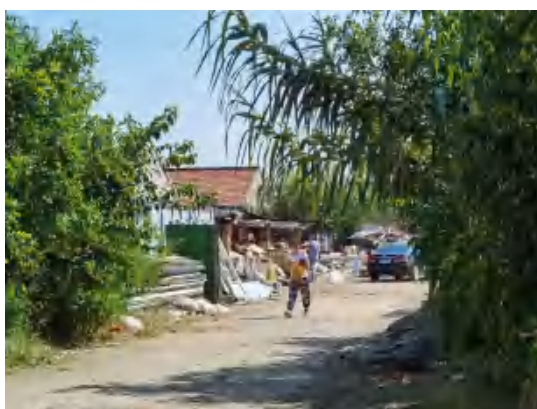
地块东北部区域

2020年9月13日,我单位组织调查小组对本地块进行现场踏勘,地块内仍种植玉米作物,西部道路路面已经硬化。地块东北部区域存在当地村民自建简易棚(违建),占地面积约为230平方米,用于废品回收暂存,主要存放玻璃瓶、塑料瓶、废旧金属。现场踏勘时本地块现状见图3.3-2。

2018 年地块东北角区域存在当地村民自建简易棚用于废品回收，存放废品包括废饮料塑料瓶、废玻璃瓶、废包装纸盒，其中塑料瓶玻璃瓶主要来源于周边居民日常生活饮用酒水所产生的废弃包装瓶；瓦楞纸主要为周边居民购买商品废旧包装、快递行业产生的废旧包装盒。该区域为村民为违建不属于正规废品站，仅作为可回收废品流转过程暂存环节使用，不对废品长期存储，且不涉及废品处理工艺。瓦楞纸存放区域地面已经硬化处理，塑料瓶和玻璃瓶均为食品、饮品外包装，对地块内土壤的影响可忽略不计。

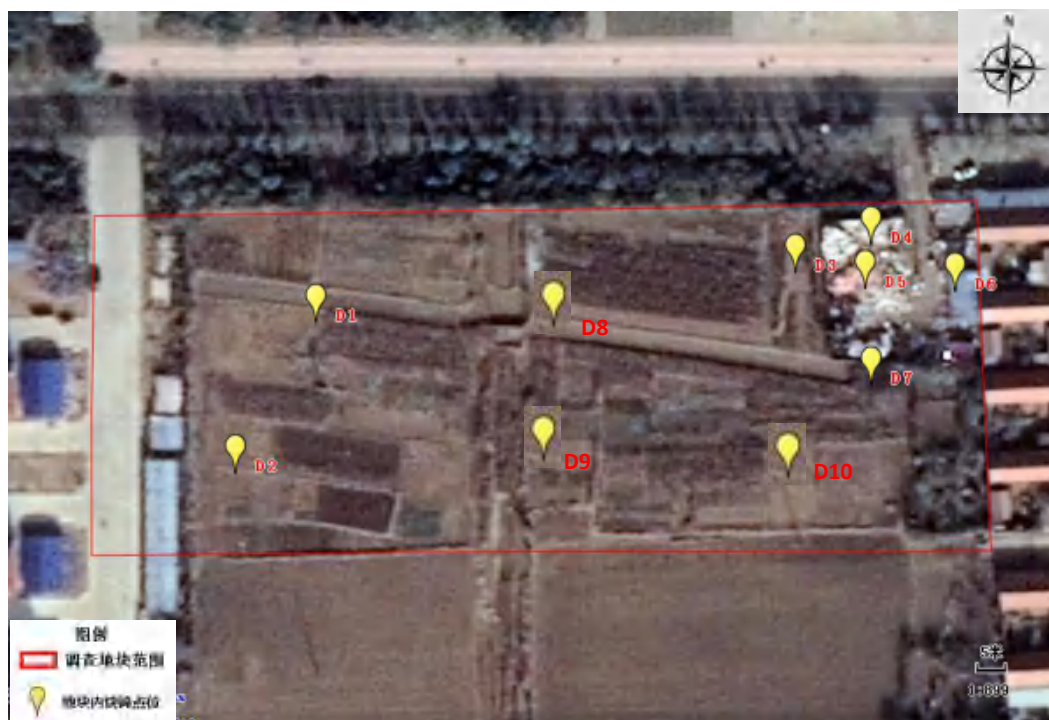
图 4.2-1 地块内快速检测点位图

地块内东北角区域简易棚，用于废品回收，回收物为废饮料塑料瓶、废玻璃瓶、废包装纸盒。因废品存放区域存在对表层土壤被污染的可能性，着重对存放区域进行快筛检测，布设检测点位 3 个，并在废品回收区域周边该区布设 2 个检测点位。地块内其他区域至今仍未筏子口村农用地，土壤状况基本一致，故在地块内种植作物附近系统布设 5 个快筛点位。

此次调查地块内共选取 10 个快速检测点位,并选取调查地块周边未开发农用地表层土壤为快速检测对照点位。地块现场快速检测点位见图 4.2-1，地块内快筛点位现场检测情况见表 4.2-2，点位快速检测结果见表 4.2-3。
