诸城市龙都街道涓河西片区（南部） 地块土壤污染状况调查报告

委托单位：潍坊市生态环境局

编制单位：潍坊优特检测服务有限公司

二〇二一年九月

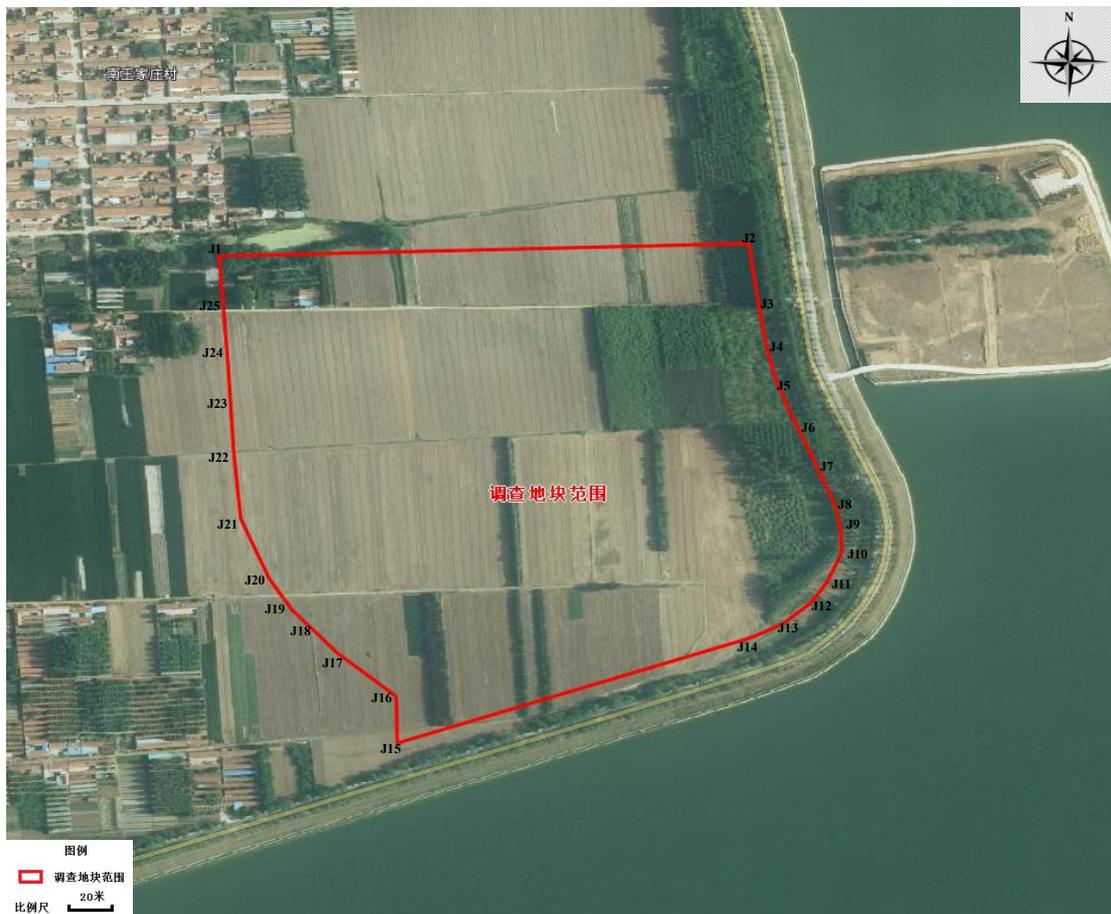
图 2.2-1 地块调查范围示意图

本次土壤污染状况调查范围为诸城市龙都街道涓河西片区（南部）地块。本地块南至卧龙湖水库；东至卧龙湖水库；北至王家庄村农用地；西至王家庄村与高相村农用地。该地块整体呈不规则的多边形，总调查面积为199395.66平方米，具体范围见图2.2-1，宗地图见图2.2-2，地块拐点坐标见表2.2-1。

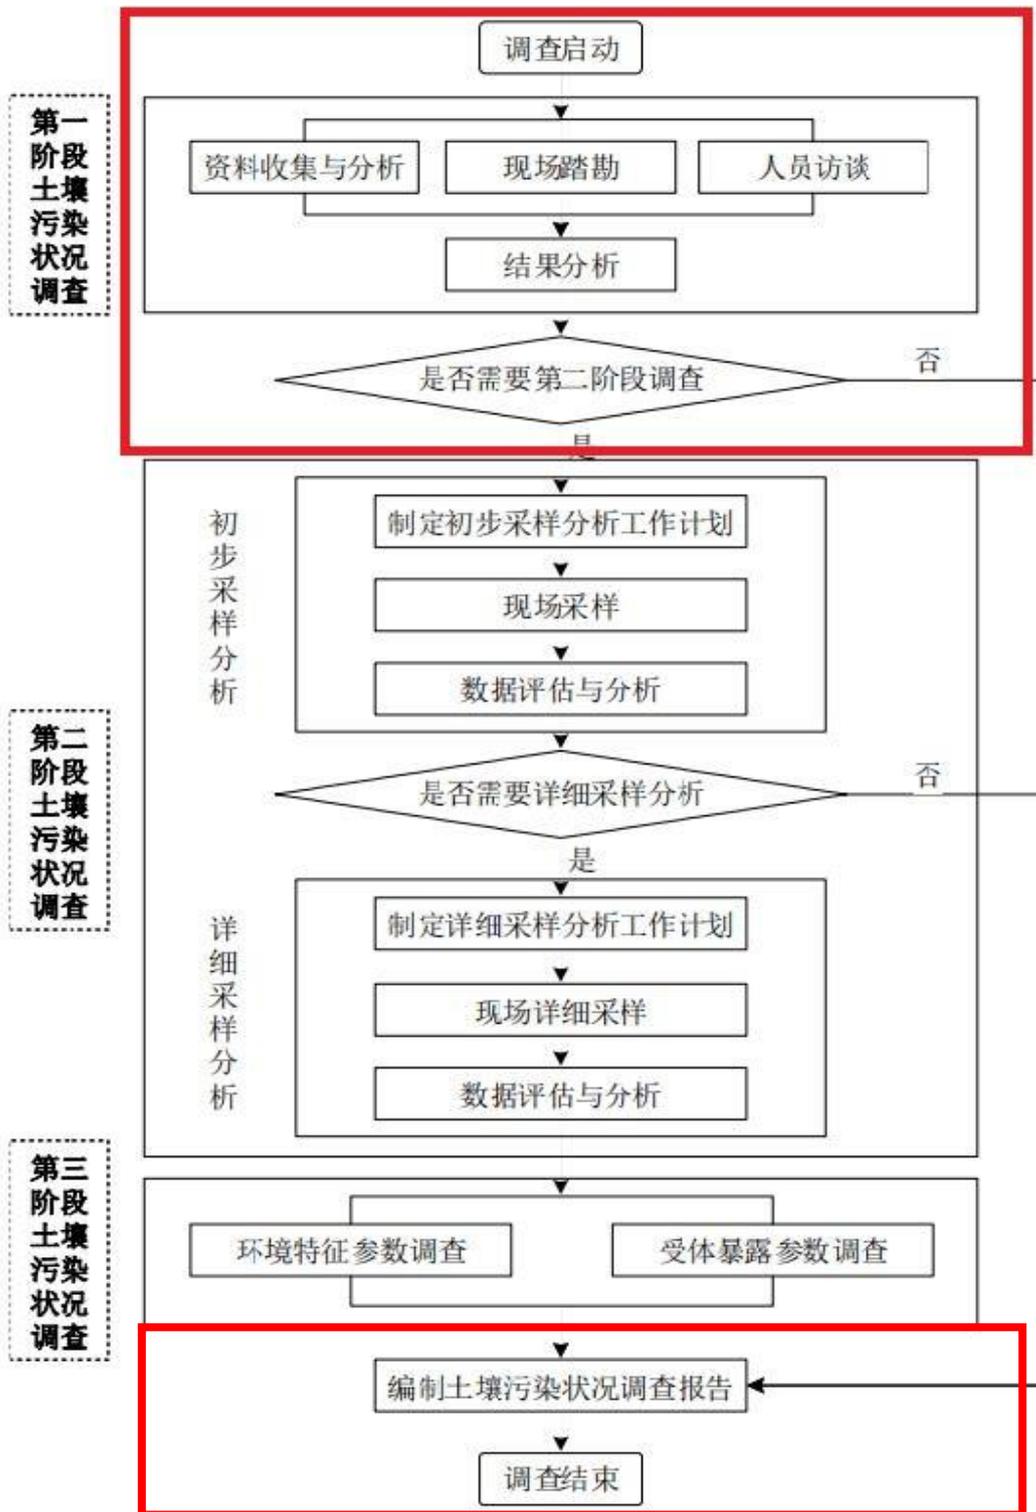
图 2.5-1 本次土壤污染状况调查评估工作流程

本次调查到第一阶段土壤污染状况调查。具体工作流程见图 2.5-1。

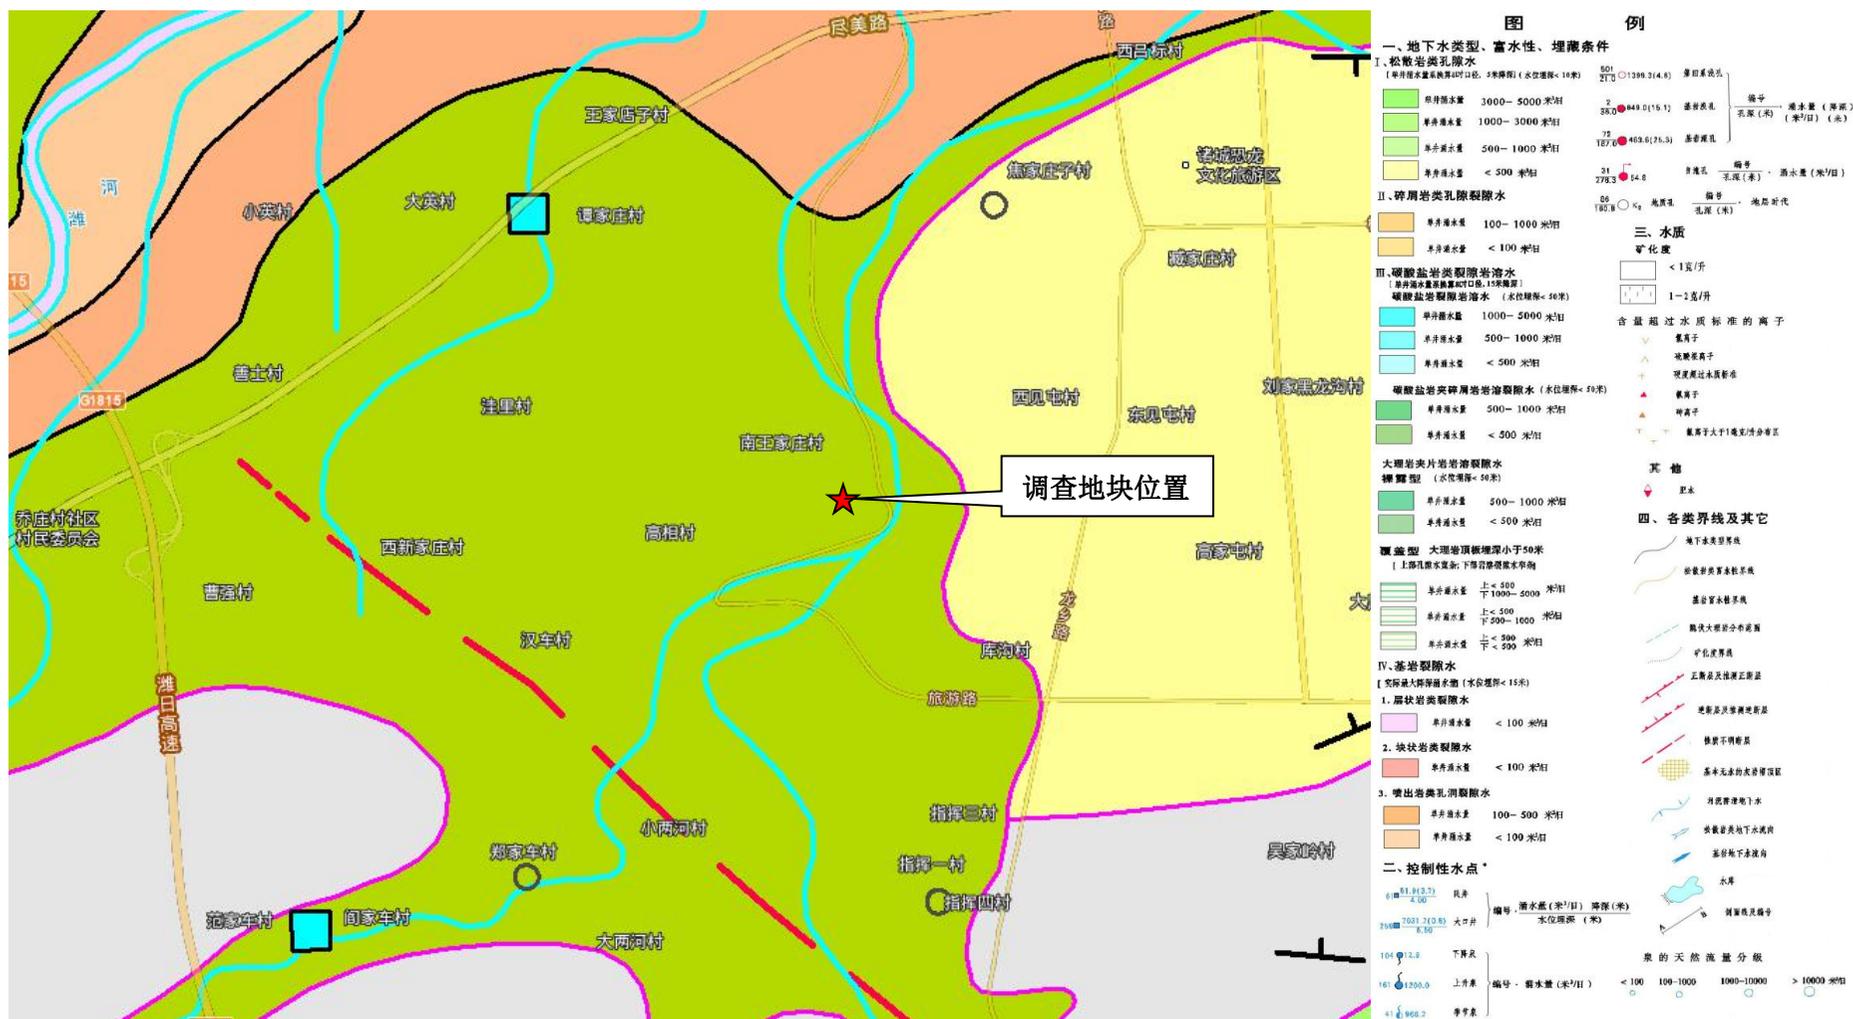
图 3.1-5 区域水文地质图 (1:20 万)

诸城市南部和东南部含水层为裂隙含水层，西部和西南部含水层为岩溶裂隙含水层，中部含水层为孔隙含水层，含水层厚度在 20-60m 之间，富水性强，地下水富实。诸城境内含水层均属浅层地下水，其埋藏条件、空隙条件、空隙性质分为砂砾石空隙含水层、岩基风化裂隙潜水层和土夹钙质结核空隙潜水层三类。该区域水文地质图如下。

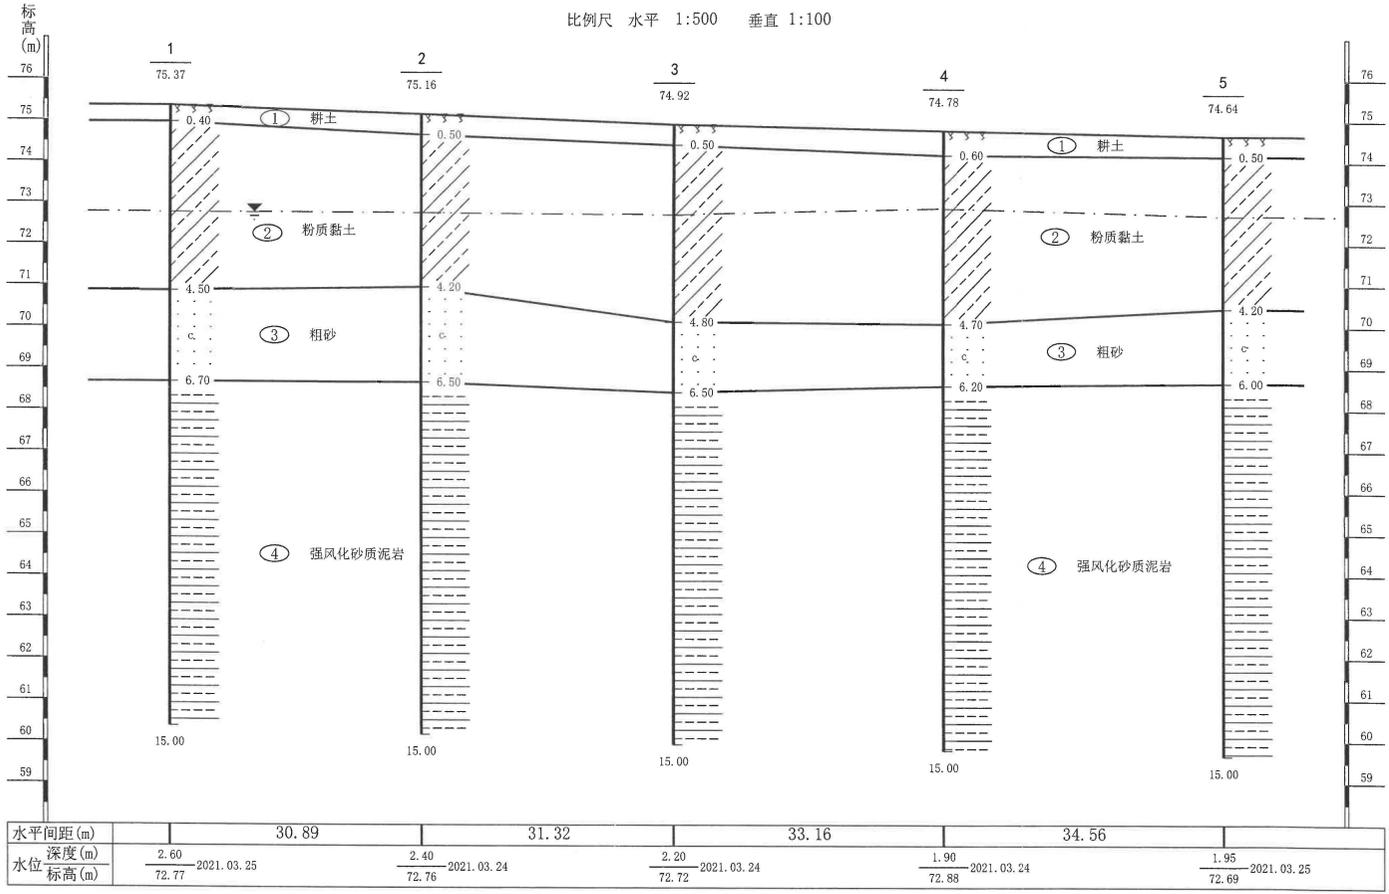
图 3.1-6 工程地质剖面图

根据本地块的岩土工程勘察报告，本次勘察揭露的地层主要为耕土、粉质黏土、粗砂、强风化砂质泥岩等，现分述如下：

第①层耕土：灰褐色，稍湿，松散。主要以粉质粘土为主,含植物根系，土质较均匀。场区普遍分布，厚度:0.40~0.70m，平均 0.53m；层底标高:74.14~76.43m，平均 75.31m；层底埋深:0.40~0.70m，平均 0.53m。

第②层粉质黏土:黄褐色，可塑。切面稍光滑，干强度、韧性中等。含零星铁锰质结核,分布不均匀。场区普遍分布，厚度:3.70~5.20m，平均 4.51m；层底标高:70.08~71.83m，平均 70.83m；层底埋深:4.20~5.70m，平均 5.01m。

第③层粗砂:黄褐色，饱和，密实。成份为长石、石英质，分选、磨圆一般，含 20%-25%的卵砾石，粒径约 1-6 厘米，分布不均匀。场区普遍分布，厚度:0.80~2.30m，平均 1.68m；层底标高:68.42~70.08m，平均 69.15m；层底埋深:6.00~7.50m，平均 6.69m。

第④层强风化砂质泥岩：紫红色。泥质结构、层状构造，岩芯呈长柱状，手掰可断，局部略显塑性，该层未穿透。

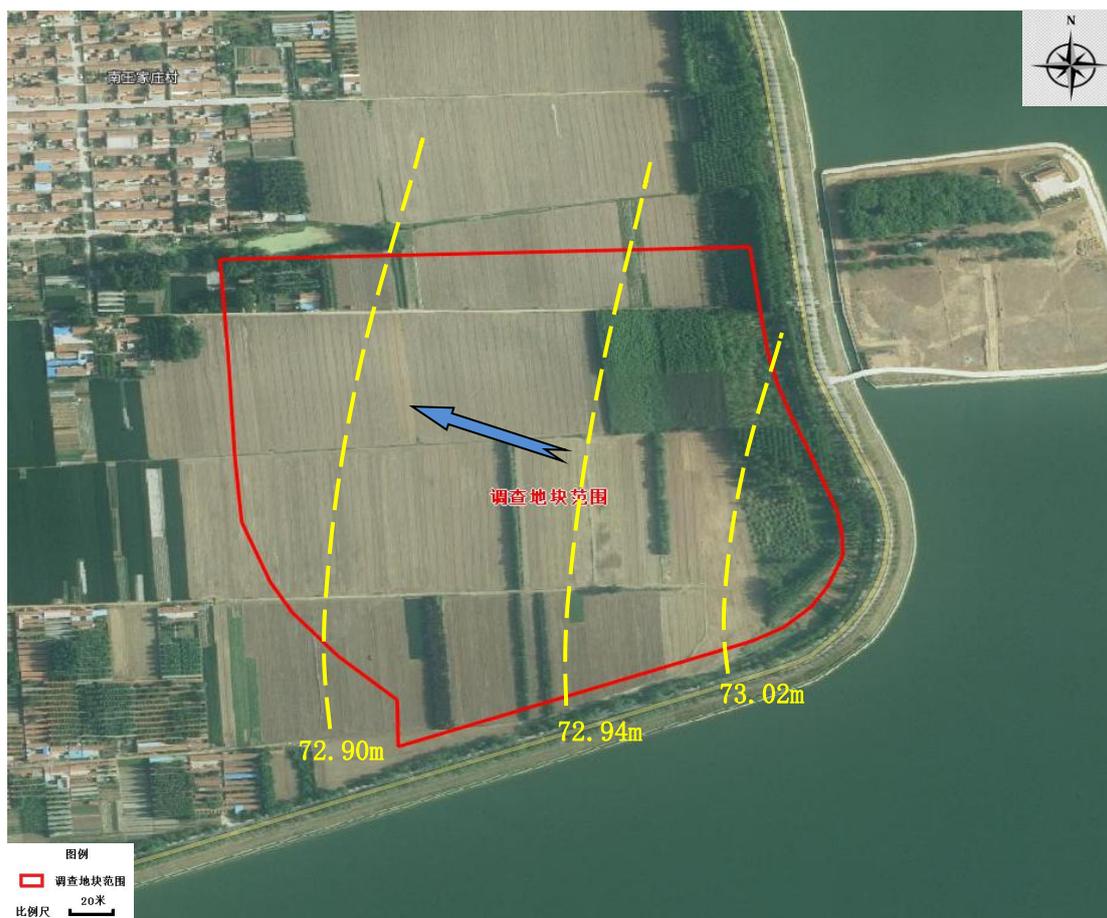
图 3.1-8 地下水流向图

由上表可知东侧卧龙湖水库水位标高高于地块内地下水水位标高，因此结合该区域水文地质资料，从而确定该调查地块内地下水流向大致为由东向西偏北。

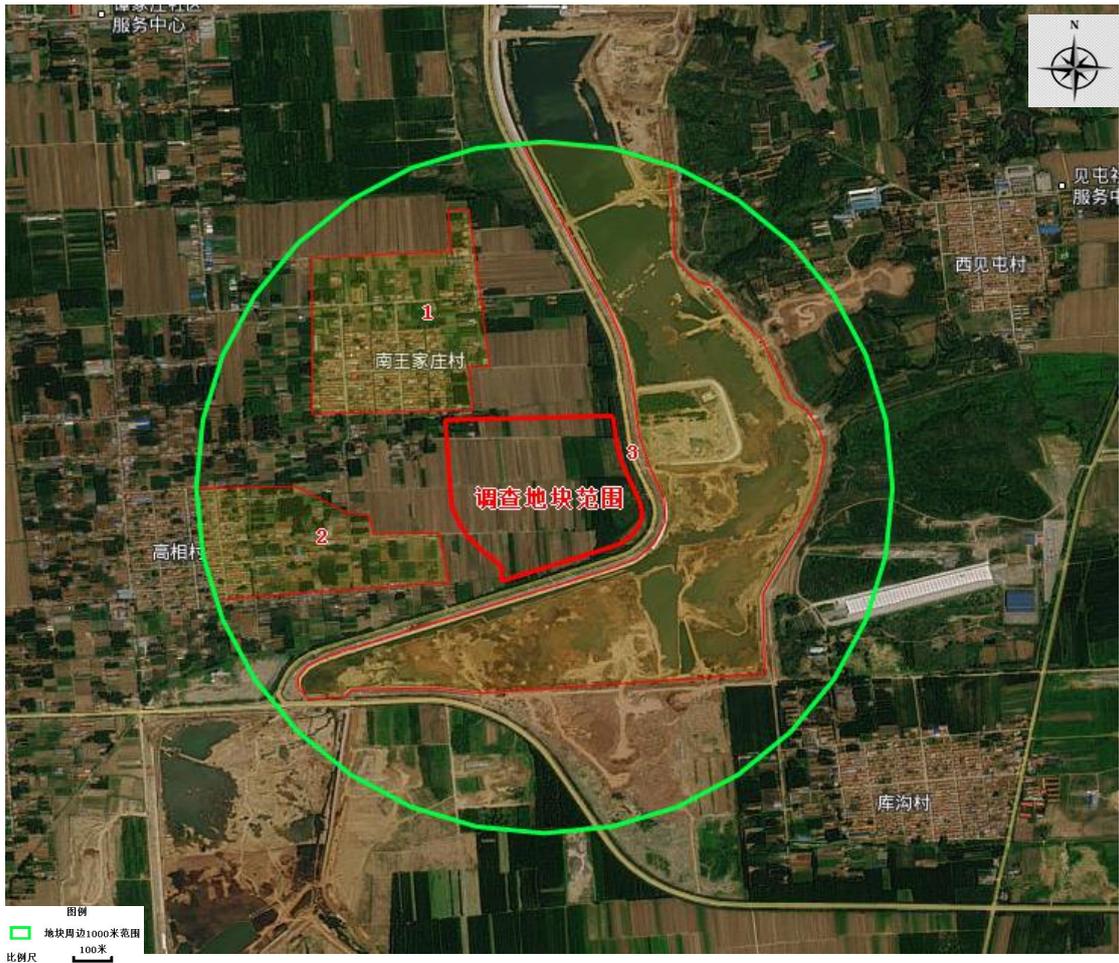
图 3.2-1 地块周围 1000m 范围敏感目标图

序号	敏感目标名称	方位	距离 (m)
1	王家庄村	NW	紧邻
2	高相村	W	100
3	卧龙湖水库	S、E	80

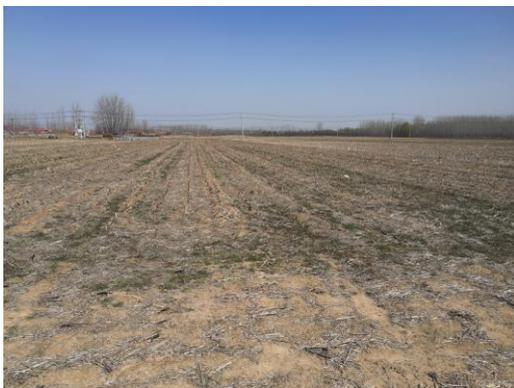
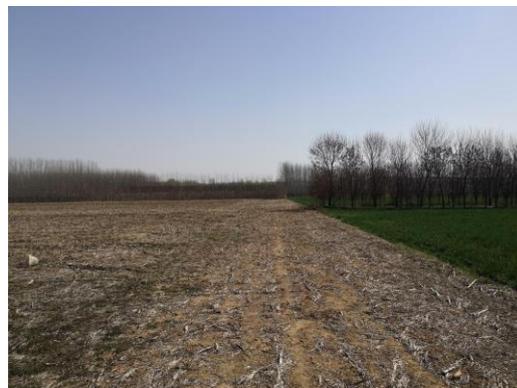
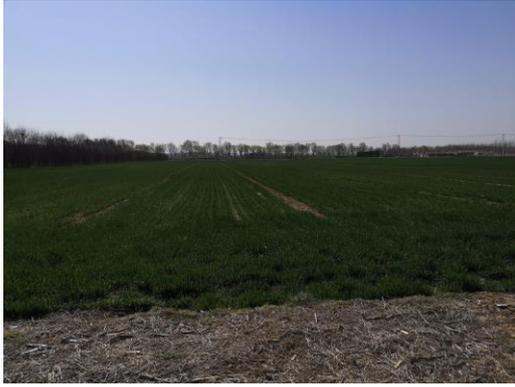
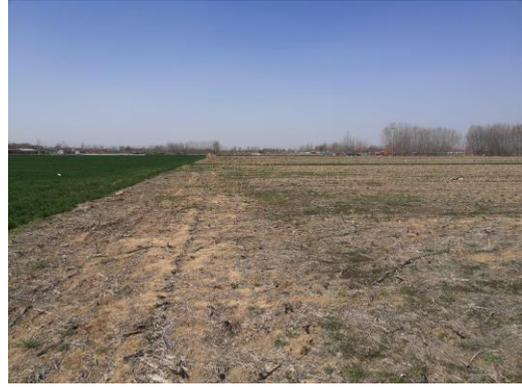
图 3.3-2 该地块内现场情况一览

至我单位现场踏勘时，诸城市龙都街道涓河西片区（南部）地块仍保留农用地原状，未进行开发。地块内北部区域荒废，不再种植；南部区域仍由高相村村民种植小麦；地块东侧部分区域种植林木。该地块现状见图 3.3-2。

(1) 调查地块北部已荒废，当地居民应注意该区域的环境保护工作，提高环保意识，严禁将生活垃圾等丢弃、堆放在此处，同时应严禁在该域内进行养殖、工业生产活动。

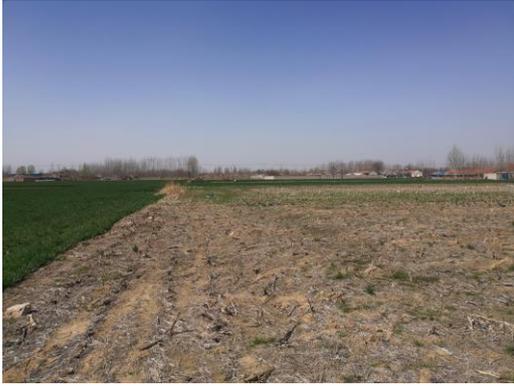
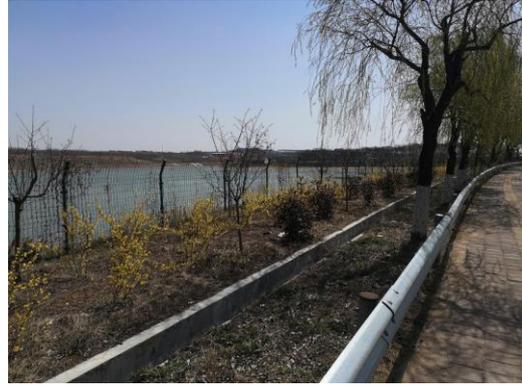
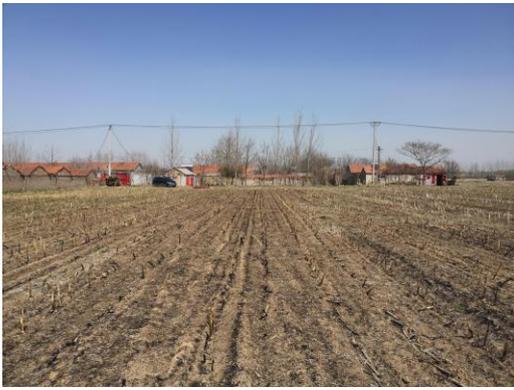
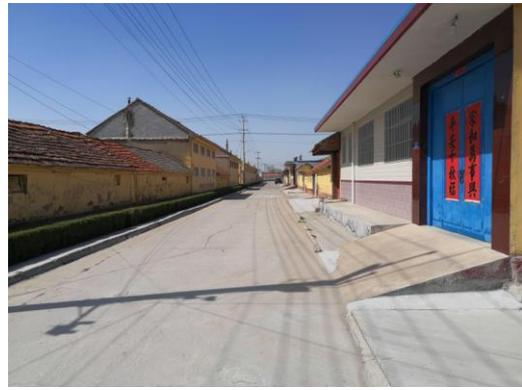
图 3.4-1 相邻地块现场情况

根据现场踏勘和相关人员访谈，诸城市龙都街道涓河西片区（南部）地块南侧、东侧相邻地块为卧龙湖水库；北侧为荒地；西北侧为王家庄村住宅；西侧为王家庄村农用地（不再耕种，荒废）和高相村农用地。相邻地块现场情况见图

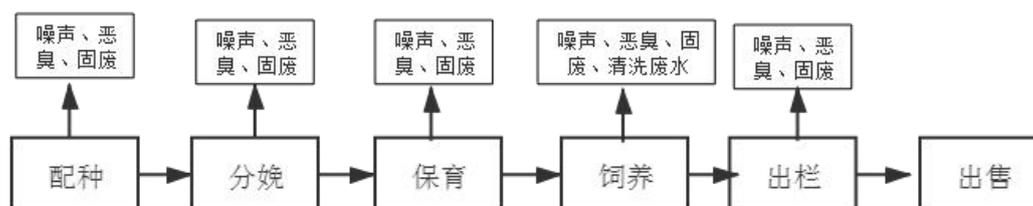
图 4.1-2 养殖过程及产污环节

养殖场主要养殖过程为配种、分娩、保育、饲养、出栏。各养殖户自行进行貂类幼仔的繁育，3 月份配种，5 月份分娩，11 月出栏。饲料为配食饲料，主要为鸡架、杂鱼配以麸子、玉米面、饲料、维生素等。为减少或杜绝貂发病，养殖过程中定期对养殖场及笼舍、饲养用具、进行消毒，消毒用品主要为 84 消毒液。每年 12 月份及 7 月份对貂进行两次疫苗接种，以增强貂特异性免疫，以犬瘟热疫苗，病毒性肠炎疫苗为主。

貂类喜好寒冷气候，抗寒性较好，棚舍带有顶棚，四面无需密闭以加强空气流通，养殖过程中无需额外提供热源。貂笼放置于支架上，下方悬空，用于收集貂类排泄物，貂类排出的尿液、粪便混合物集中收集后由当地村民定期清运，作为农作物种植过程中的有机肥进行资源化利用。养殖笼舍带有顶棚，场内地面进行硬化，下雨期的雨水因笼舍顶棚的遮挡作用不会淋湿貂类排泄物。养殖过程产污环节见图 4.1-2，各养殖户所用主要原辅材料见表 4.1-3。

①**废水**：无工业废水产生；村民生活污水经化粪池处理后直接用于附近农田堆肥；貂类养殖所用的铁笼下方镂空，貂类排泄物直接掉落至地面，因此笼舍无需进行清洗，不会产生清洗废水；貂类生长过程中产生的尿液量较少，其中含有的主要污染物为化学需氧量、氨氮、总磷、总氮、粪大肠菌群和微量抗生素（土霉素、庆大霉素）；下雨期的雨水因笼舍顶棚的遮挡作用不会淋湿貂类排泄物，因此貂类排泄物不会随雨水淋溶、漫流。

②**废气**：貂类粪便、尿液产生的恶臭气体，在养殖过程中各个环节均有产生；其次，消毒过程中使用的 84 消毒液有微量氯气挥发。此处废气均以无组织形式扩散。

③**固体废物**：主要为貂类排泄物（尿液、粪便混合物）、生活垃圾等。其中貂类排泄物集中收集后由当地村民定期清运，作为农作物种植过程中的有机肥进行资源化利用。生活垃圾等放置于垃圾箱内由环卫部门定期清运。

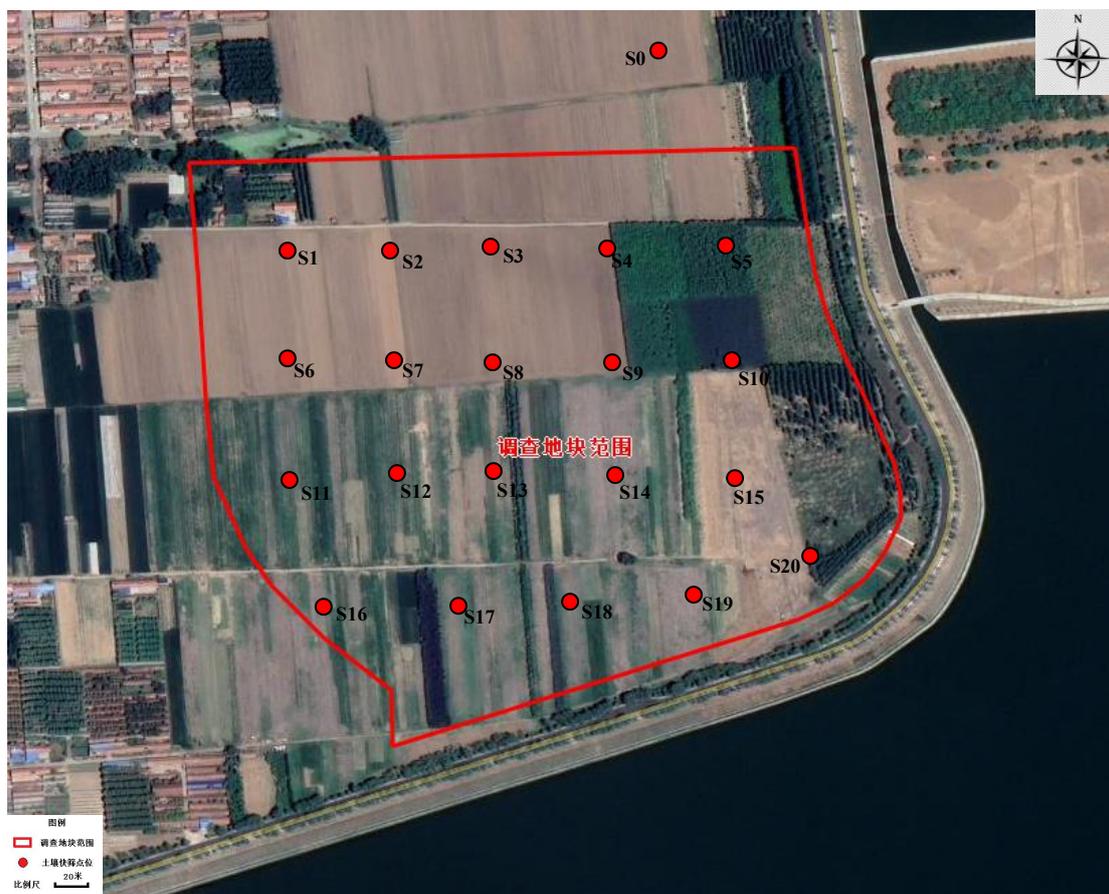
图 4.2-1 地块内快速检测点位图

本次现场踏勘结合现场快检设备 PID、XRF 对本地块表层土进行了现场快速检测分析。本次快速检测主要目的为了解地块内现状表层土的污染状况。本次现场快速检测根据系统布点法在调查地块内共选取 20 个检测点位，地块外选取 1 个对照点。地块现场快速检测点位见图 4.2-1，经现场快速检测结果分析，该地块现状表层土无污染。地块内快筛点位现场检测情况见图 4.2-2，点位快速检测结果见表 4.2-2，

由上表可知地块内的快速检测数据与对照点处的数据相比整体差别不大，本地块内表层土壤无污染。
