昌乐县经济开发区小学地块 土壤污染状况调查报告

委托单位：潍坊市生态环境局

编制单位：潍坊优特检测服务有限公司

二〇二一年十月

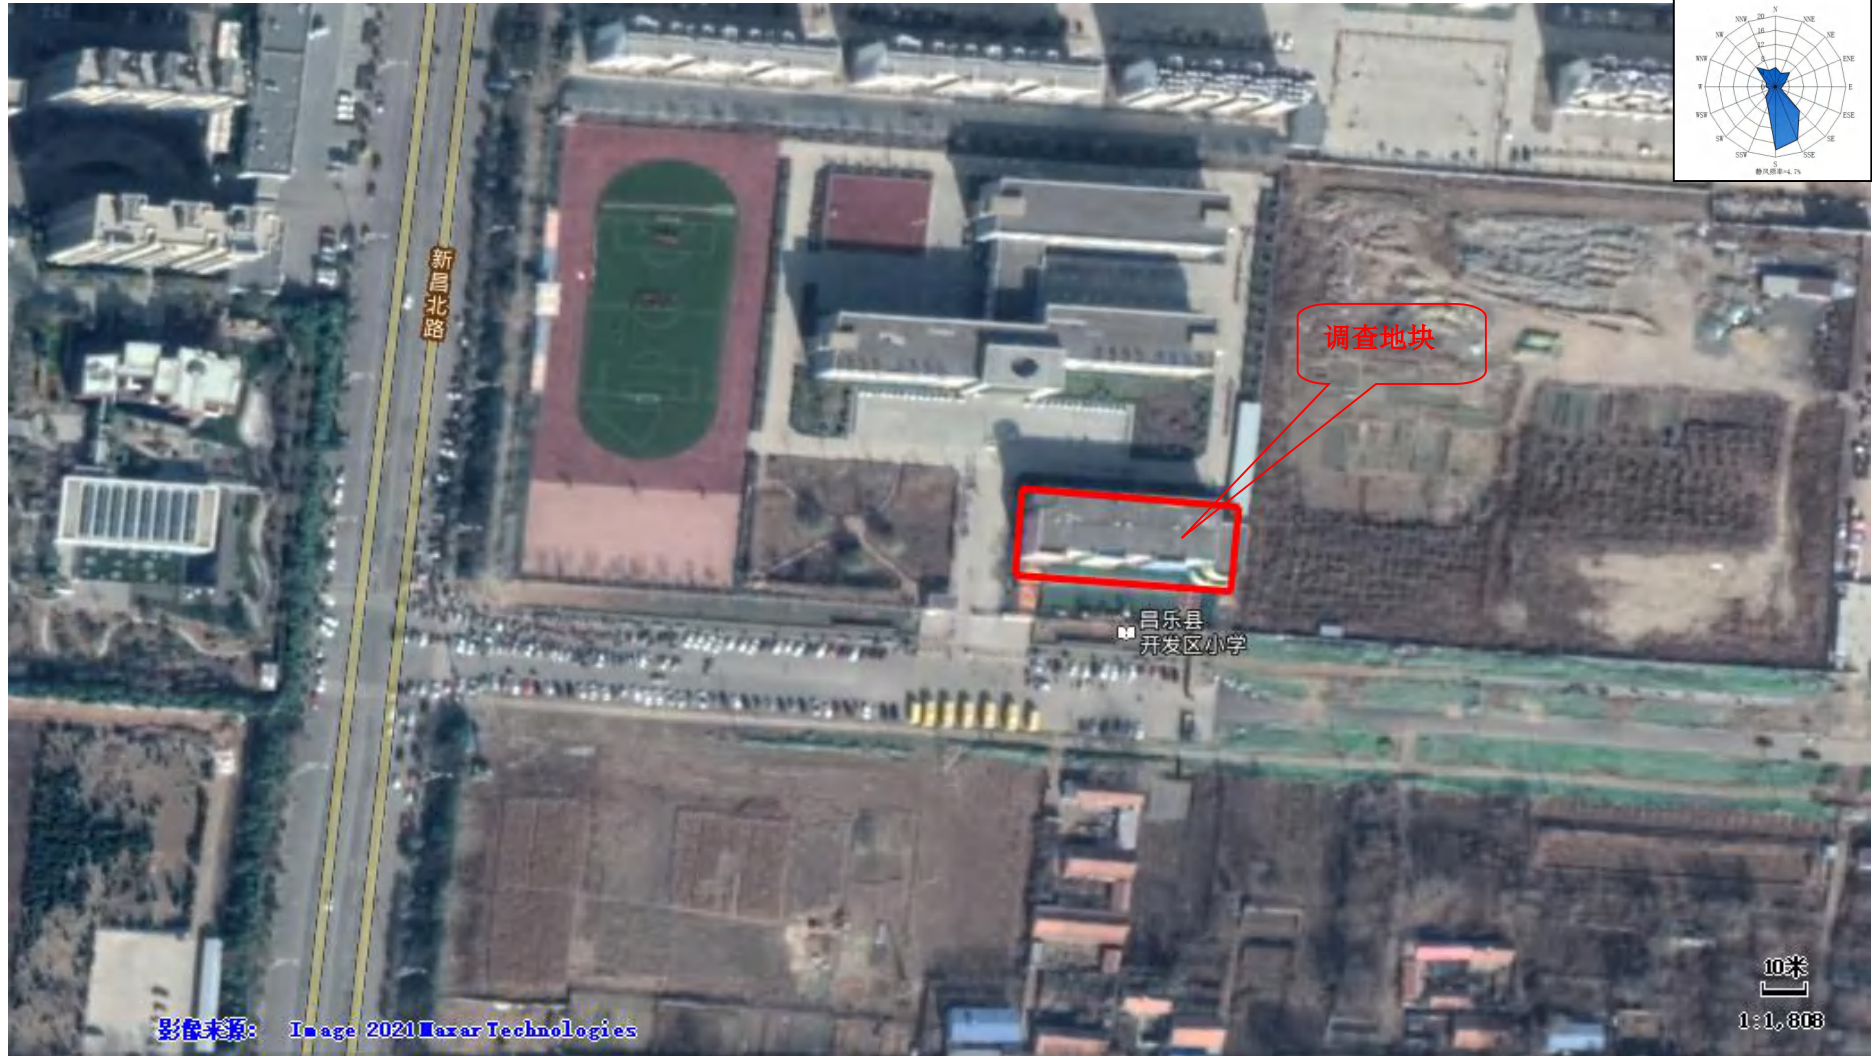
图 2.3-2 地块调查范围图

市昌乐县宝城街道新昌路以东，科技南街以北。地块东侧为荒地，西侧为昌乐县经济开发区小学植物园，南侧为科技南街，北侧为昌乐县经济开发区小学教学楼。地块土地总面积 1667 平方米，其中耕地 1554 平方米、交通用地（农村道路）113 平方米，地块中心地理坐标为北纬 36.733810° ，东经 118.838053° 。

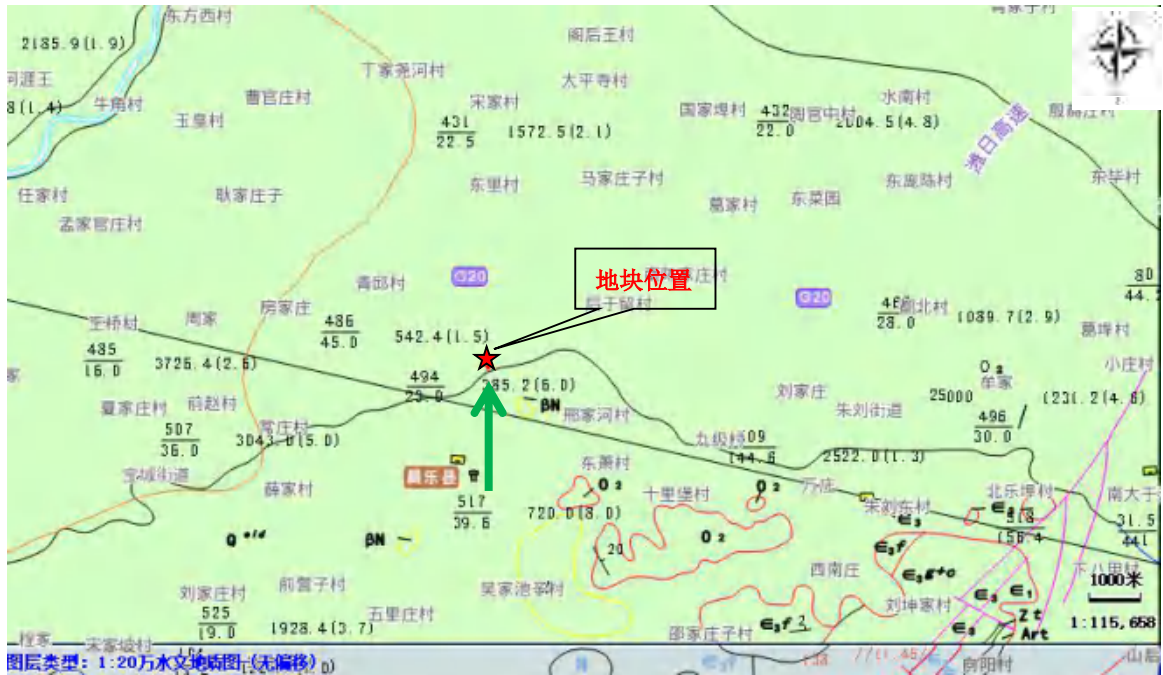
图 3.1-5 本地块所在地 1: 20 万水文地质图

山前平原隐伏区:本区是山前平原的南半部分,覆盖层 5~30 m,下伏玄武岩和石灰岩(桂河流域),受沟谷切割较明显。属山丘型地下水,与河水关系密切,枯水时地下水补给河水。主要含水层除山前冲洪积亚沙土和细砂层外,丹河河谷(主要是大丹河西岸)和尧河古河道(南郝—黄村),有富水砂层(夹砾石),单井出水量 15 m³/h。隐伏石灰岩岩溶水受断层阻挡,在朱刘以北形成富水区。单井出水量 30~50 m³/h。1975 年以前钱家庄井深 149 m,自流高度约 2 m,单井出水量 29 m³/h。但近 20 年,该范围由于工业用水大量超采,已变成严重缺水的漏斗区。

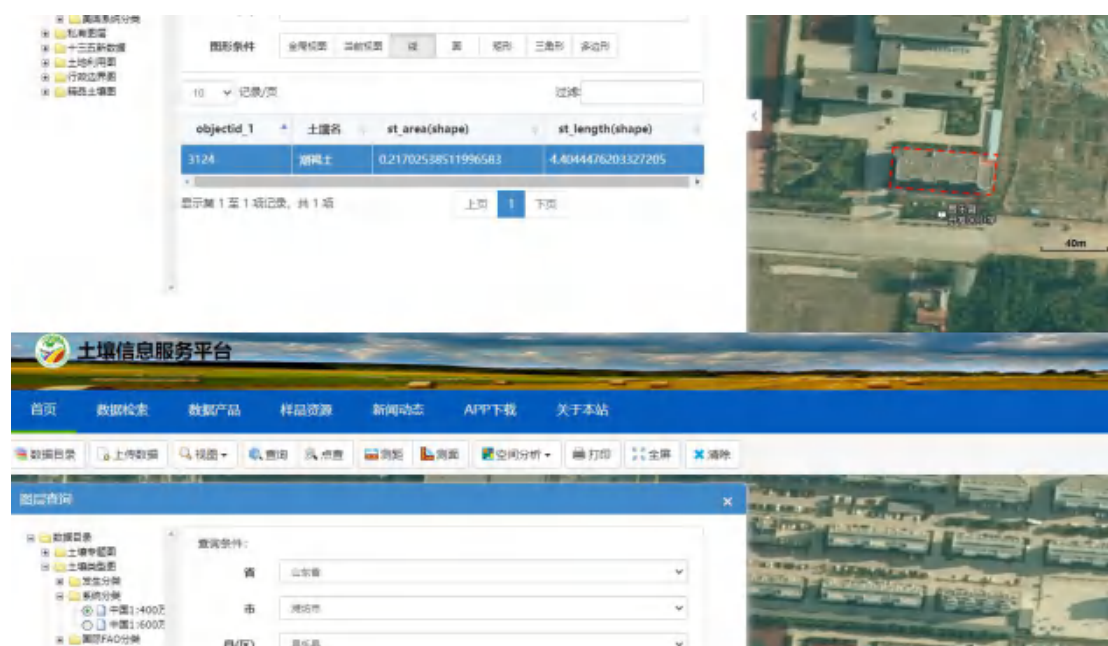
图 3.1-9 本地块土壤类型图

昌乐县北部以石灰岩居多，中西部以玄武岩为主，东南部多为花岗麻岩。因基岩不同，形成了不同的土壤类型。北部为褐土类，面积 52961.56 公顷。东南部多为棕壤，面积 29306.12 公顷。南部沿河有河潮土，面积 5303.90 公顷。本地块土壤类型为棕壤土类，多处可见裸露的强风化玄武岩。

本地块地理位置位于昌乐县北部，土壤类型为潮褐土类。本地块土壤类型见图 3.1-9。

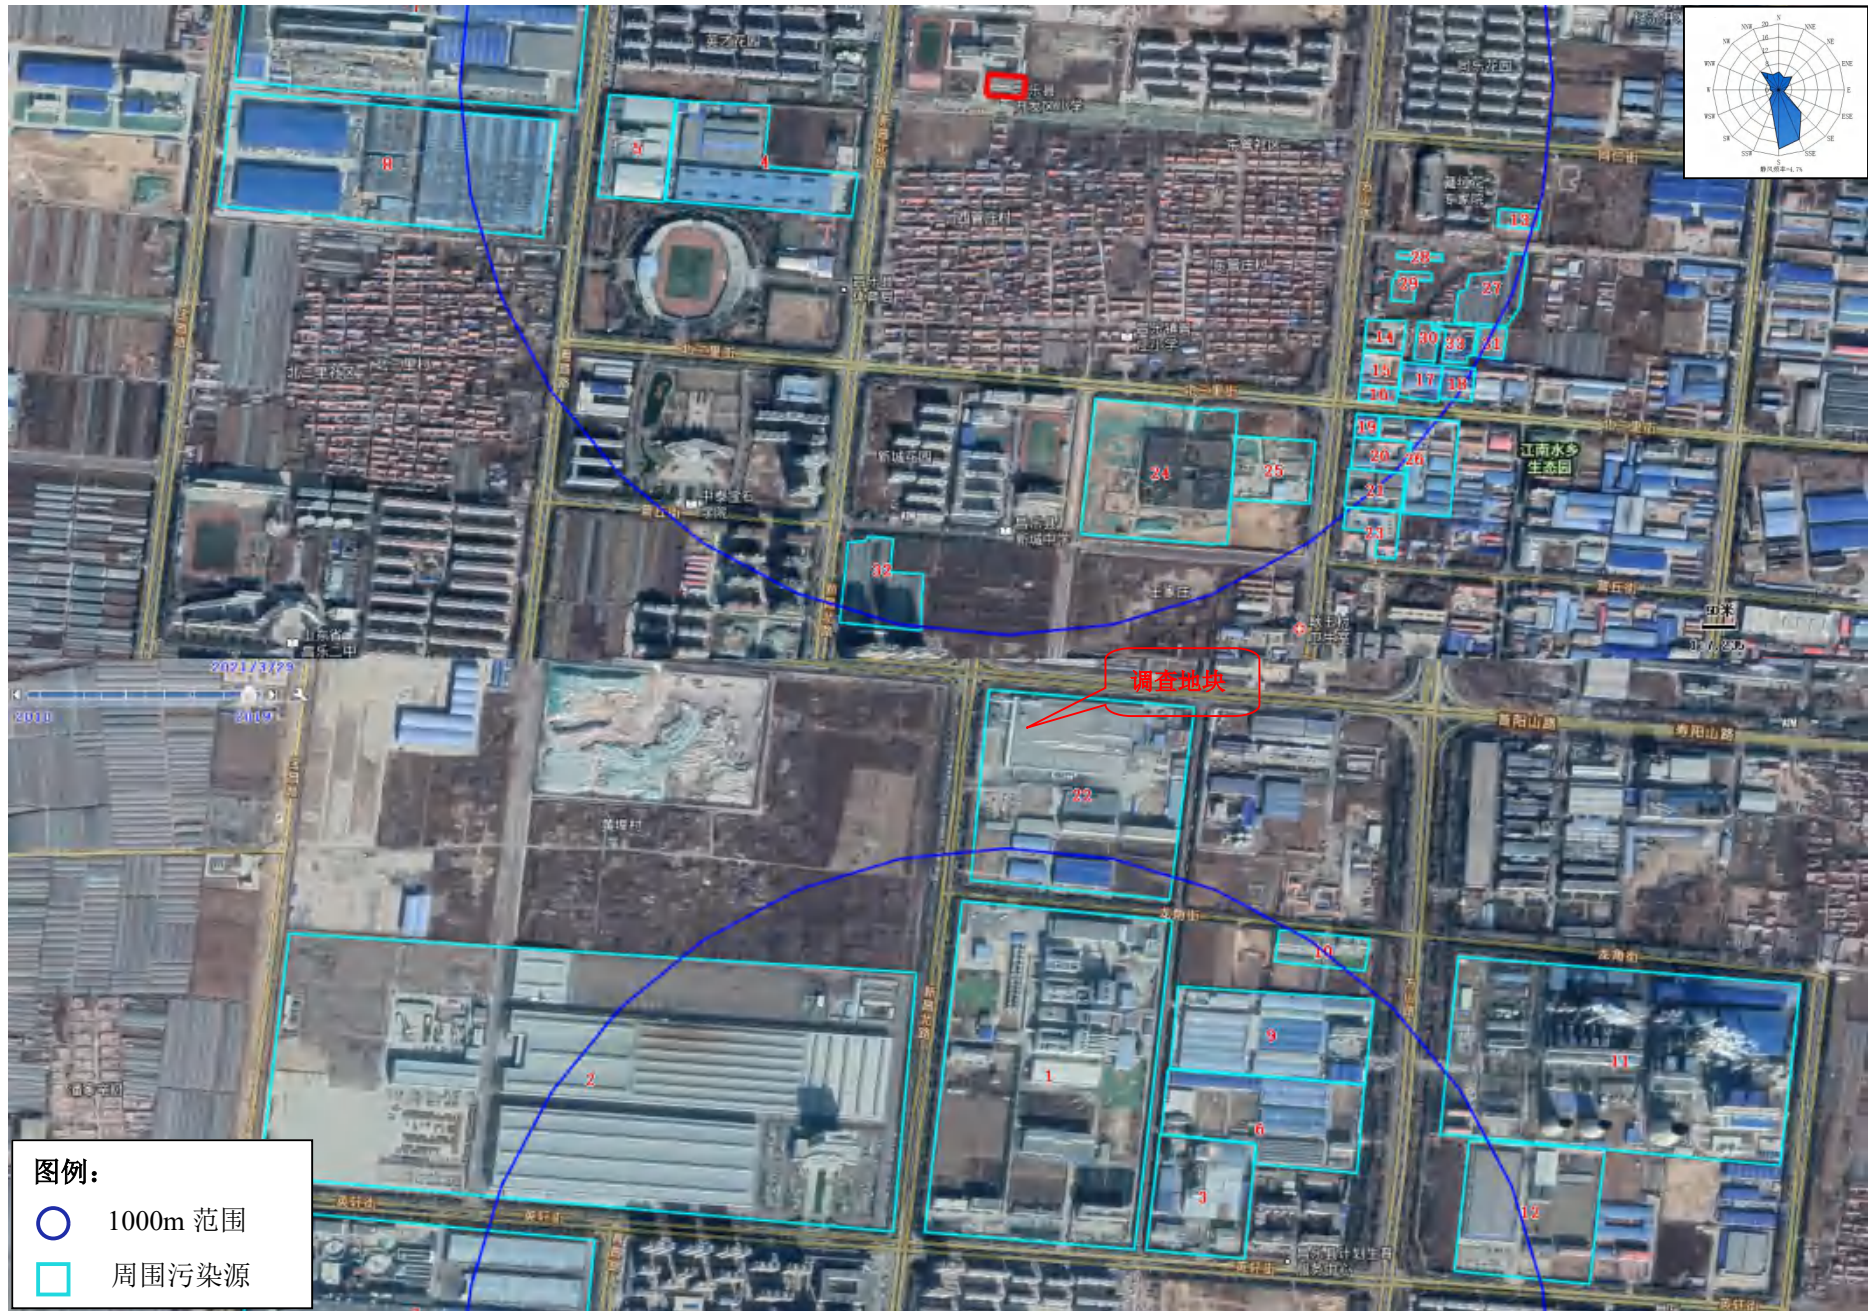
图 3.2-2 (1) 地块周边 1000m 范围内污染源分布图 (2021.3, google 地图)

本地块周边 1000 米范围内有山东日科化学股份有限公司、英轩重工、山东大北农农牧科技有限公司等企业，这些企业废气、废水均达标排放；污水处理站各建构物均进行防腐、防渗处理；罐区进行防渗处理并设置围堰；车间、仓库（含固废库）地面均全部硬化；建有防渗事故应急池，并制定应急预案，防渗漏、防流失等措施完善，废气、废水、固废均有效处理；环保管理及设施完善，运营至今未发生泄露等环境污染事故，企业距本调查地块较远且位于本调查地块的地下水流向（由南到北）下游或侧方向，全年主导风向（南风）的下风向或侧风向，企业污染因子不会通过大气沉降及地下水迁移对本地块造成污染风险。地块周边污染源识别详见 4.4.2 章节。

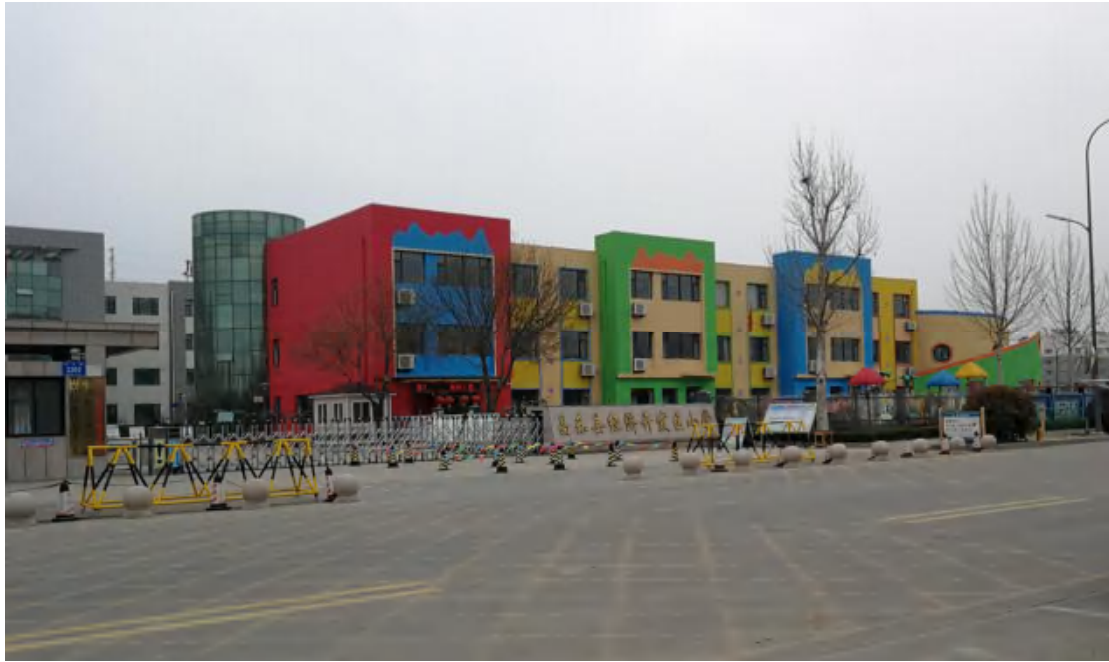
图 3.3-1 本地块现状

我单位工作人员于 2021 年 3 月 11 日至 2021 年 3 月 12 日进行现场踏勘，现场踏勘时本地块建有昌乐县经济开发区小学幼儿园，已建成并投入正常运营。本地块现状见图 3.3-1，本地块在昌乐县经济开发区小学内的位置见图 3.3-2。

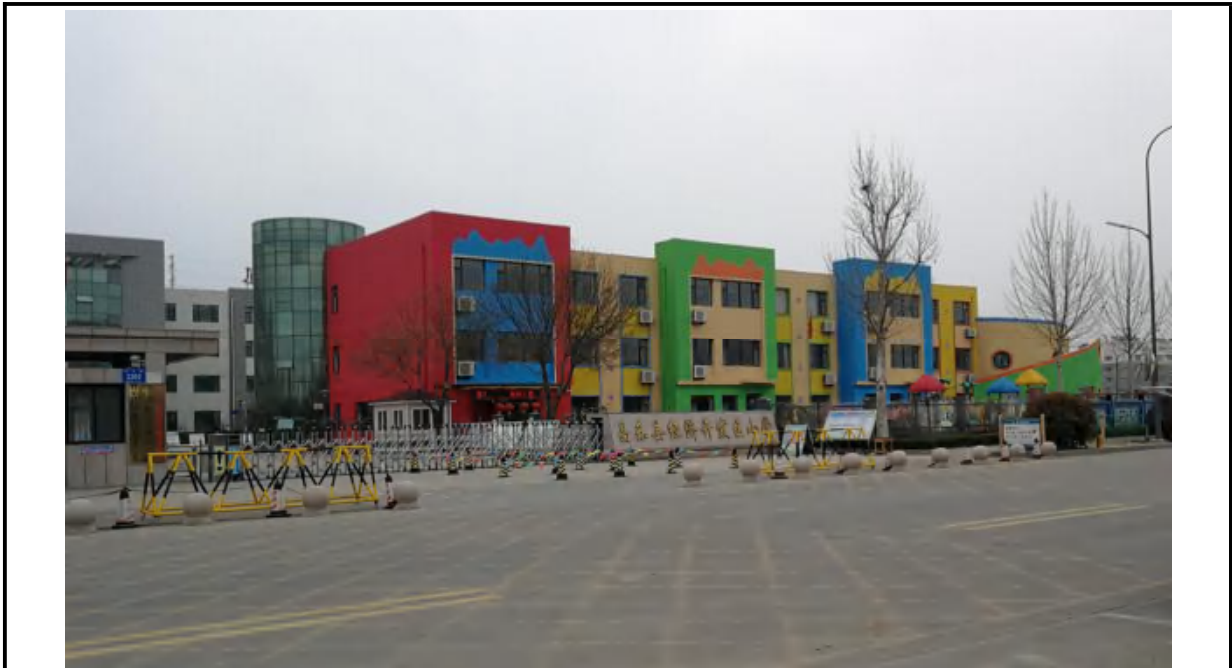
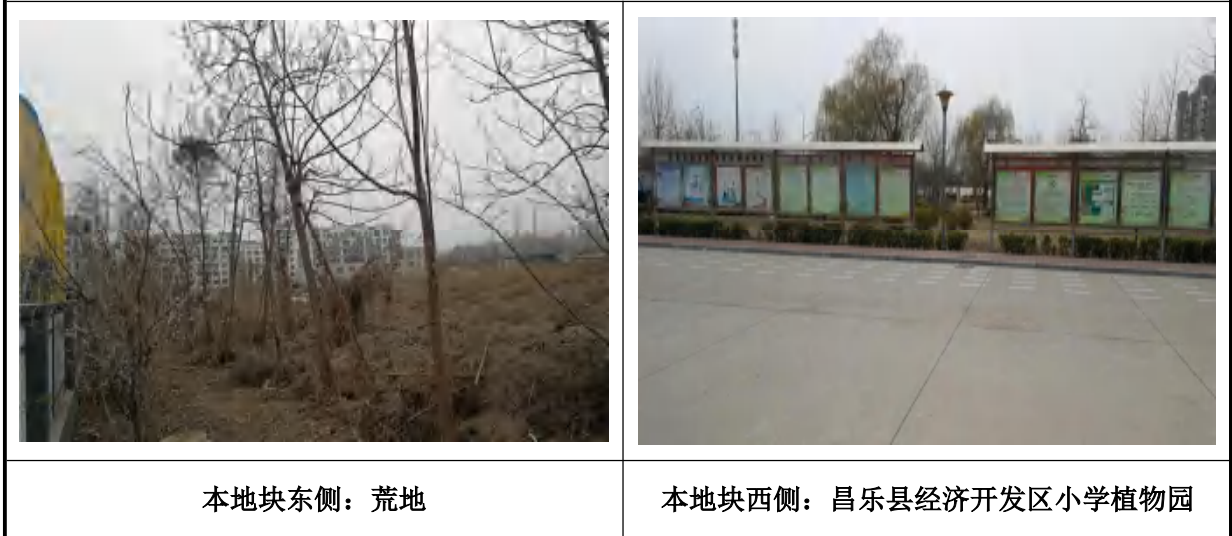
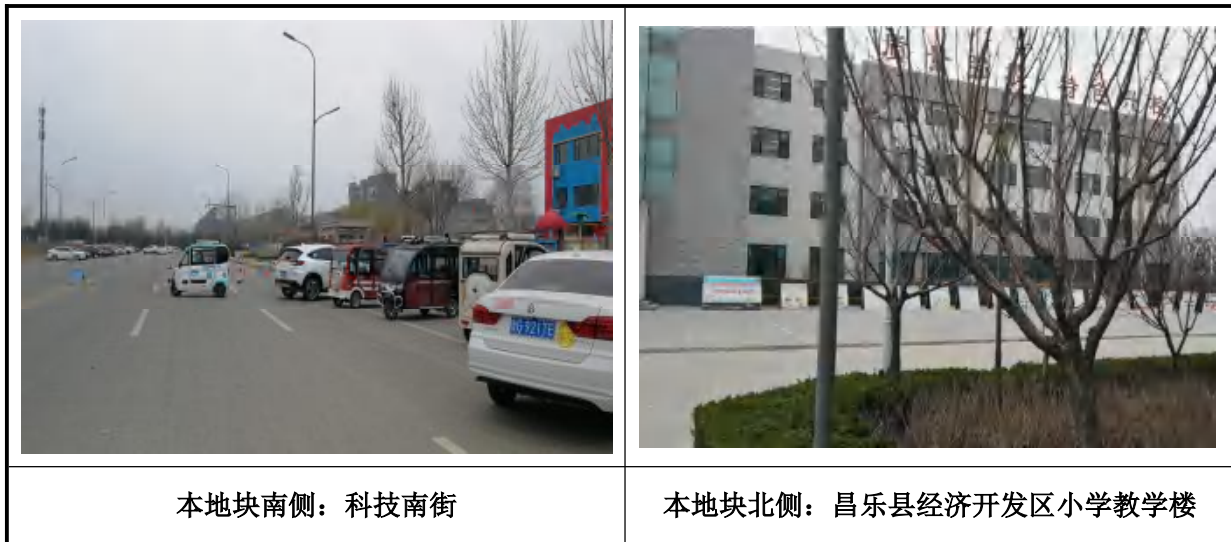
图 4.2-1 现场踏勘照片

踏勘时间	重点关注内容	现场踏勘情况
2021.3.11-3.12	恶臭、化学品种类和刺激性气味情况	地块内未闻到恶臭、化学品种类和刺激性气味
	地块内污染和腐蚀的痕迹	地块内未见污染和腐蚀的痕迹
	地块内有毒有害物质的储存、使用和处置情况	昌乐县经济开发区小学幼儿园已建成并投入正常运营，地块内无有毒有害物质
	地块内各类槽罐内的物质和泄漏情况	昌乐县经济开发区小学幼儿园已建成并投入正常运营，地块内无槽罐等设施
	地块内固体废物和危险废物的堆放、填埋情况	昌乐县经济开发区小学幼儿园已建成并投入正常运营，地块内无固体废物和危险废物
	地块内管线、沟渠情况	昌乐县经济开发区小学幼儿园已建成并投入正常运营，地块内无输送有毒有害物质的管线、沟渠等设施
	地块内水池或其他地表水体情况	昌乐县经济开发区小学幼儿园已建成并投入正常运营，地块内无水池或其他地表水体

地块内放、辐射源情况	昌乐县经济开发区小学幼儿园已建成并投入正常运营，地块内无放、辐射源
地块内及周围水井情况	本地块内无水井，地块外东侧荒地内东北方向约 150 米处的荒地内有 1 口 30 米的水井，用于农田灌溉，目前基本无水。
周围区域重点排污企业情况	北侧 295 米为山东日科化学股份有限公司，该企业位于调查地块地下水流向下游及全年主导风向的下风向

本地块：昌乐县经济开发区小学幼儿园

本地块东侧：荒地

本地块西侧：昌乐县经济开发区小学植物园

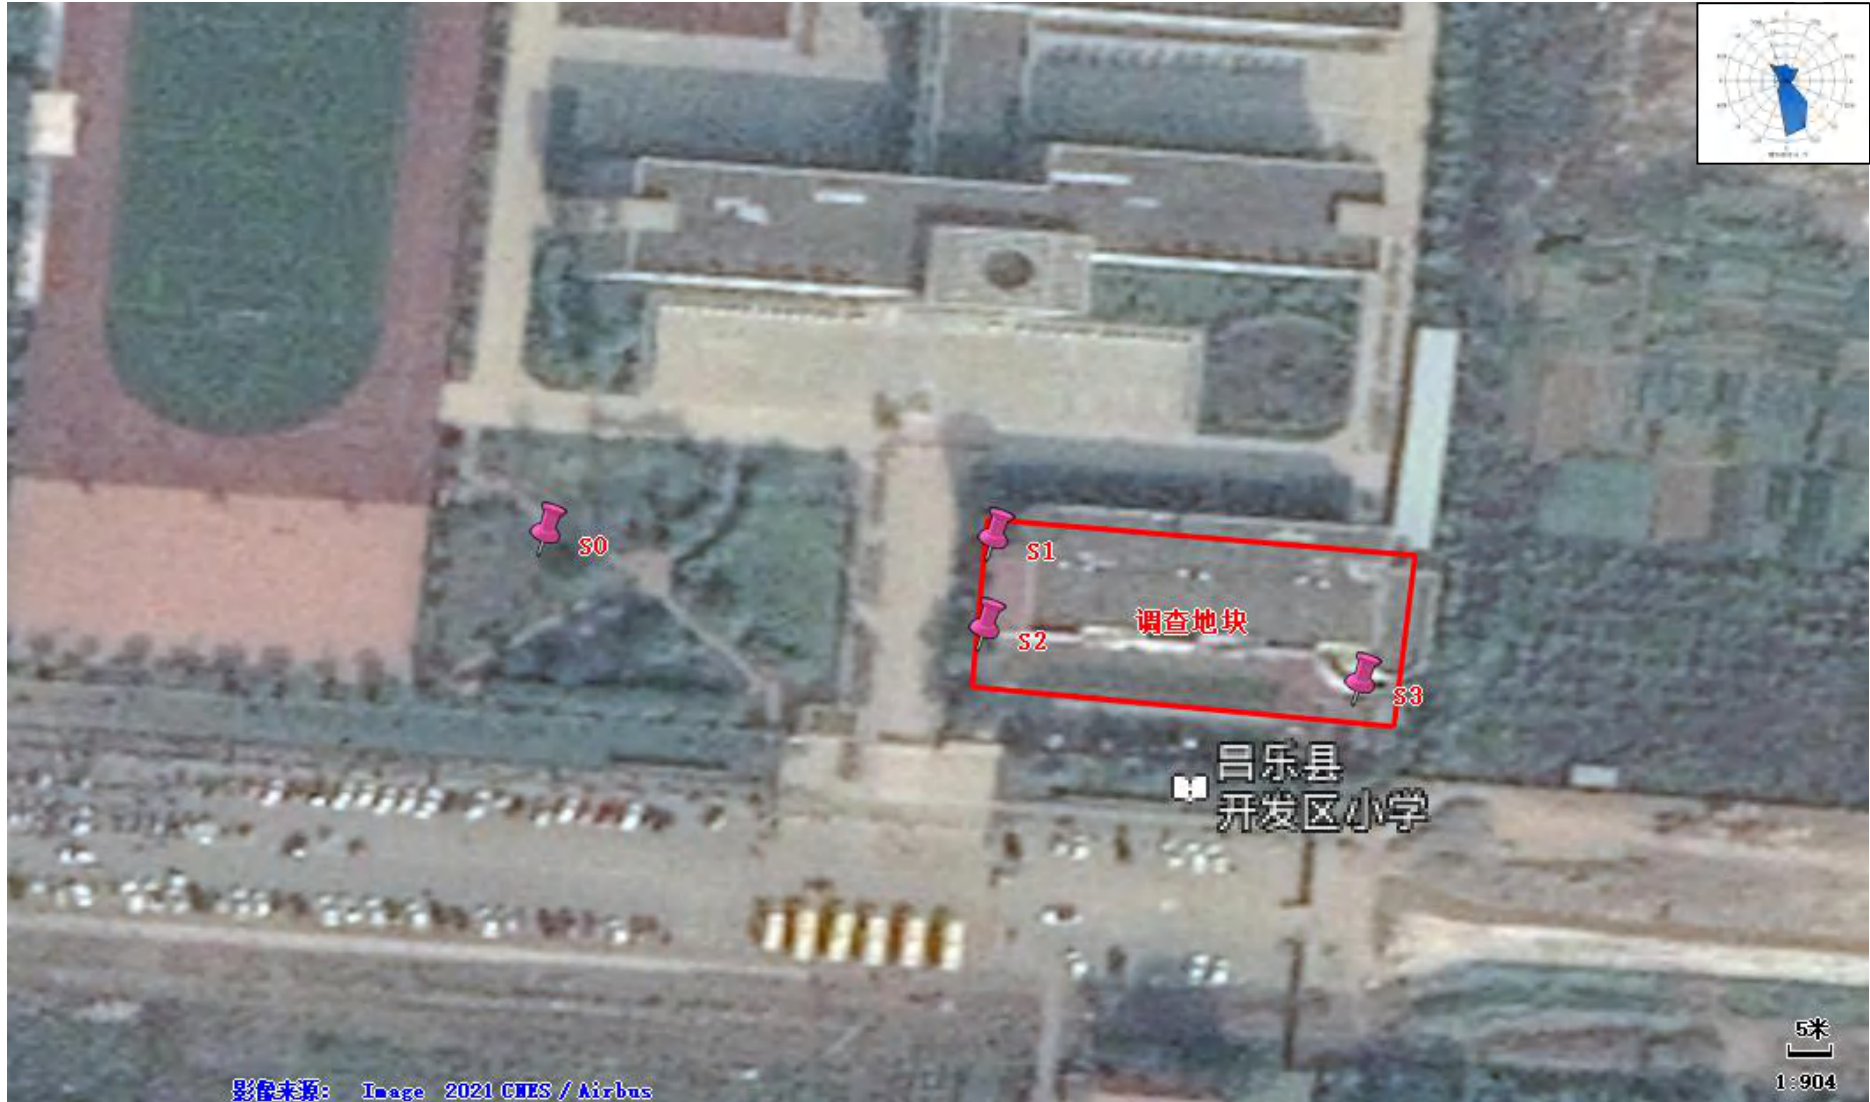
图 4.2-1 现场快速检测点位布设图

本次现场快速检测点位布设图见图 4.2-1，现场快速检测照片见图 4.2-2，样品 PID、XRF 测试数据监测见表 4.2-2。

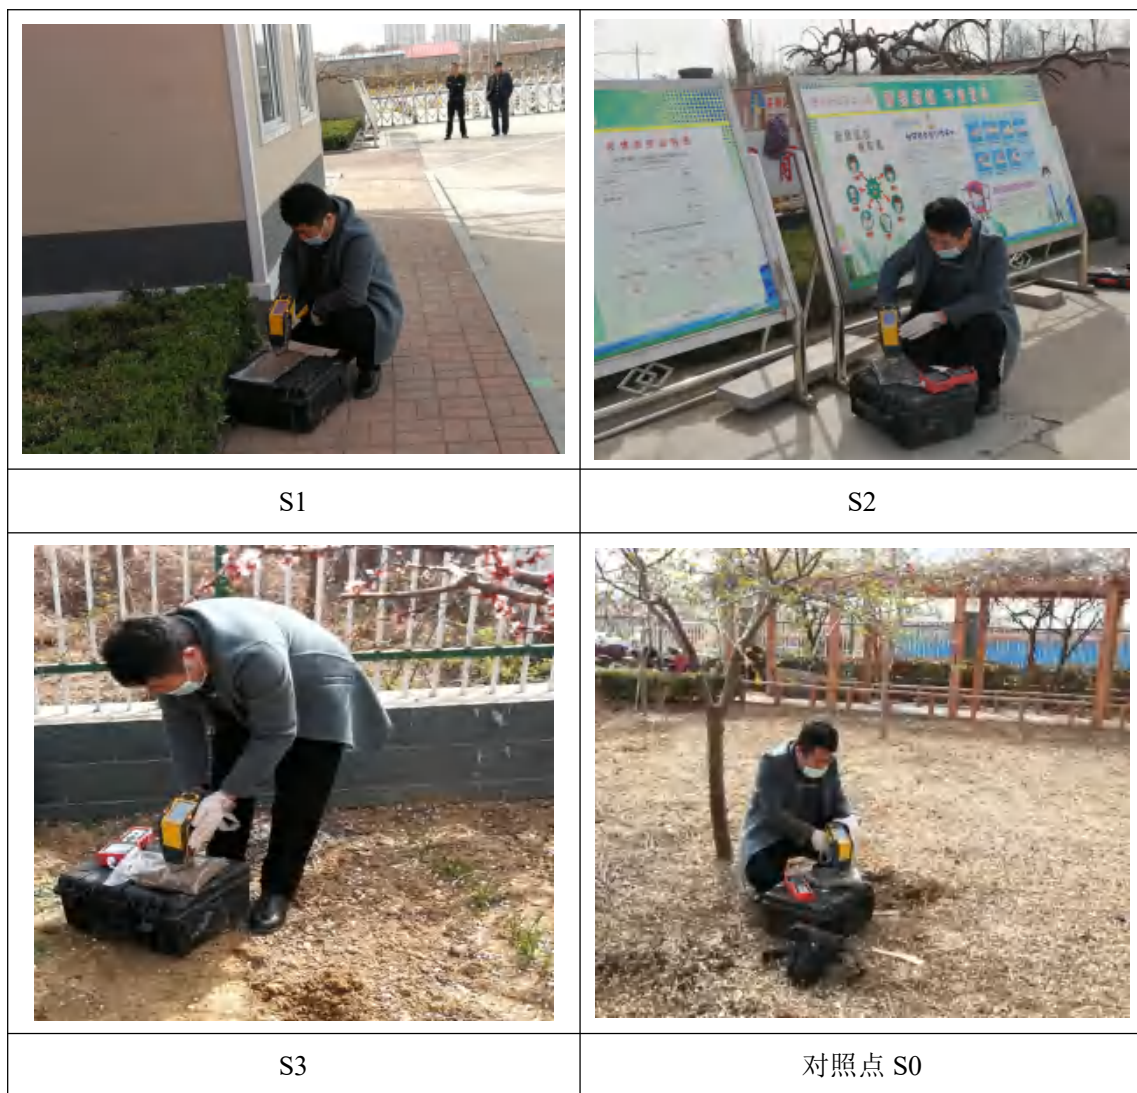
图 4.2-2 现场快速检测照片

应置于背光处，避免阳光直晒，取样后在 30 分钟内完成快速检测。检测时，将土样尽量揉碎，放置 10 分钟后摇晃或振荡自封袋约 30 秒，静置 2 分钟后将 PID 探头放入自封袋顶空 1/2 处，紧闭自封袋，记录最高读数。

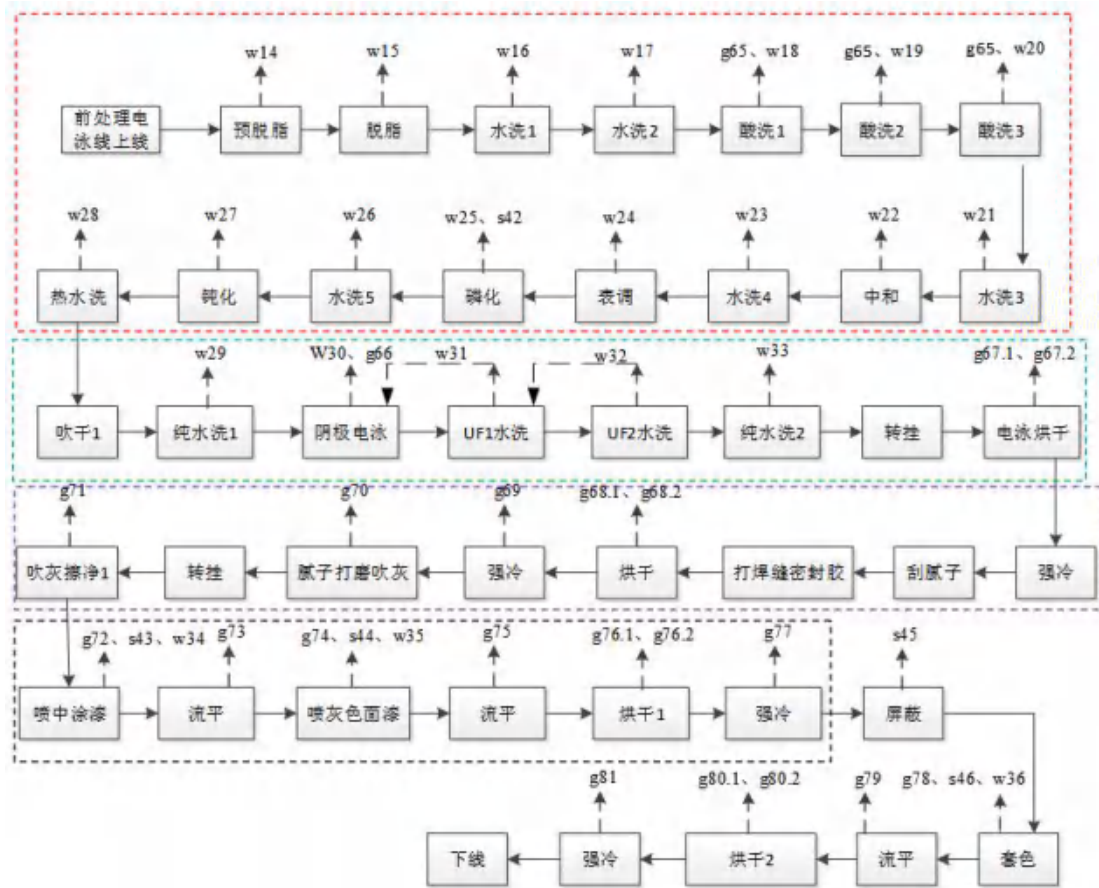
图 4.4-18 薄板件涂装车间驾驶室涂装工艺流程图

备注：红色框部分为前处理工序，绿色框部分为电泳工序，紫色框内为刮腻子工序，黑色框部分为喷底漆、面漆工序，最后为套色工序。
