寿光市稻田镇潍高路以北、规划利丰  
路以西官路新时代文明实践站地块  
土壤污染状况调查报告

委托单位：寿光市土地储备中心

编制单位：潍坊优特检测服务有限公司

二〇二二年八月

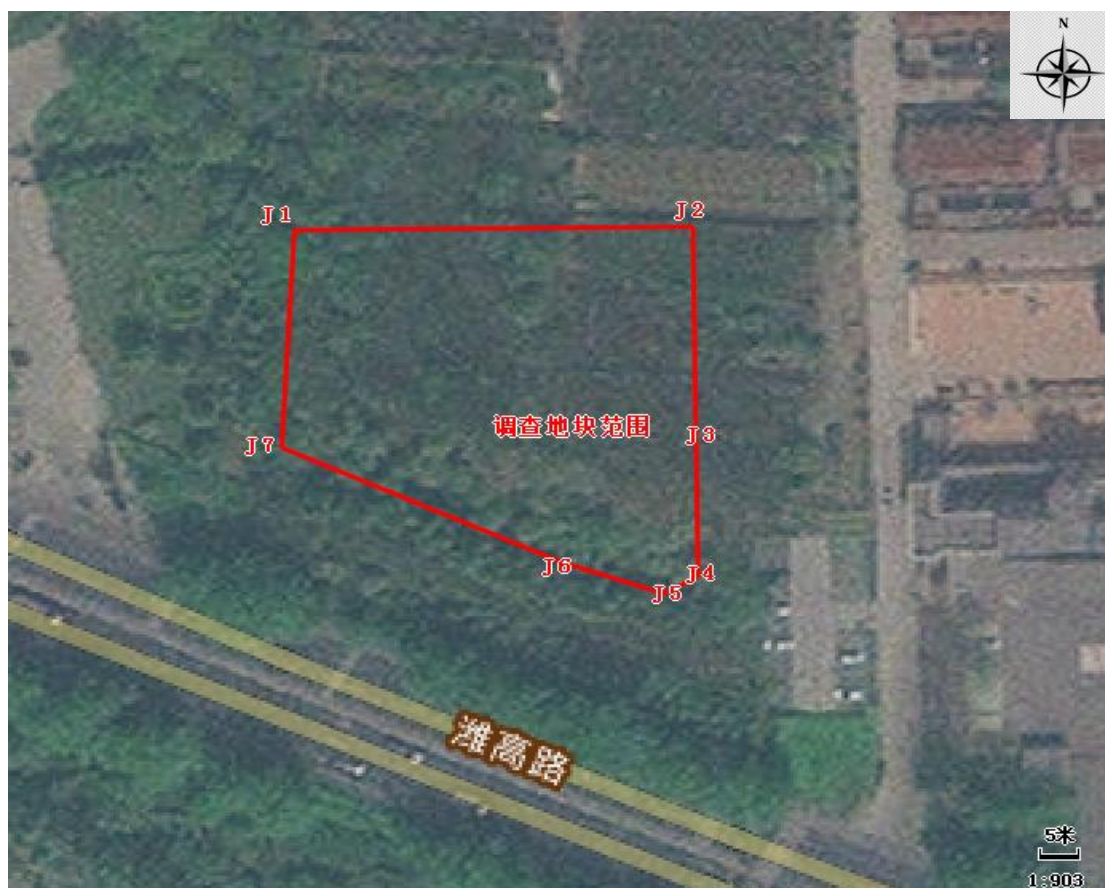
图 2.2-1 地块调查范围示意图

本次土壤污染状况调查范围为寿光市稻田镇潍高路以北、规划利丰路以西官路新时代文明实践站地块。本地块东至官路村和稻田镇法院；南至绿化用地和潍高路；西至稻田镇政府；北至官路村农用地。该地块整体不规则的多边形，总调查面积为3635平方米，具体范围见图2.2-1，勘测定截图见图2.2-2，地块拐点坐标见表2.2-1。

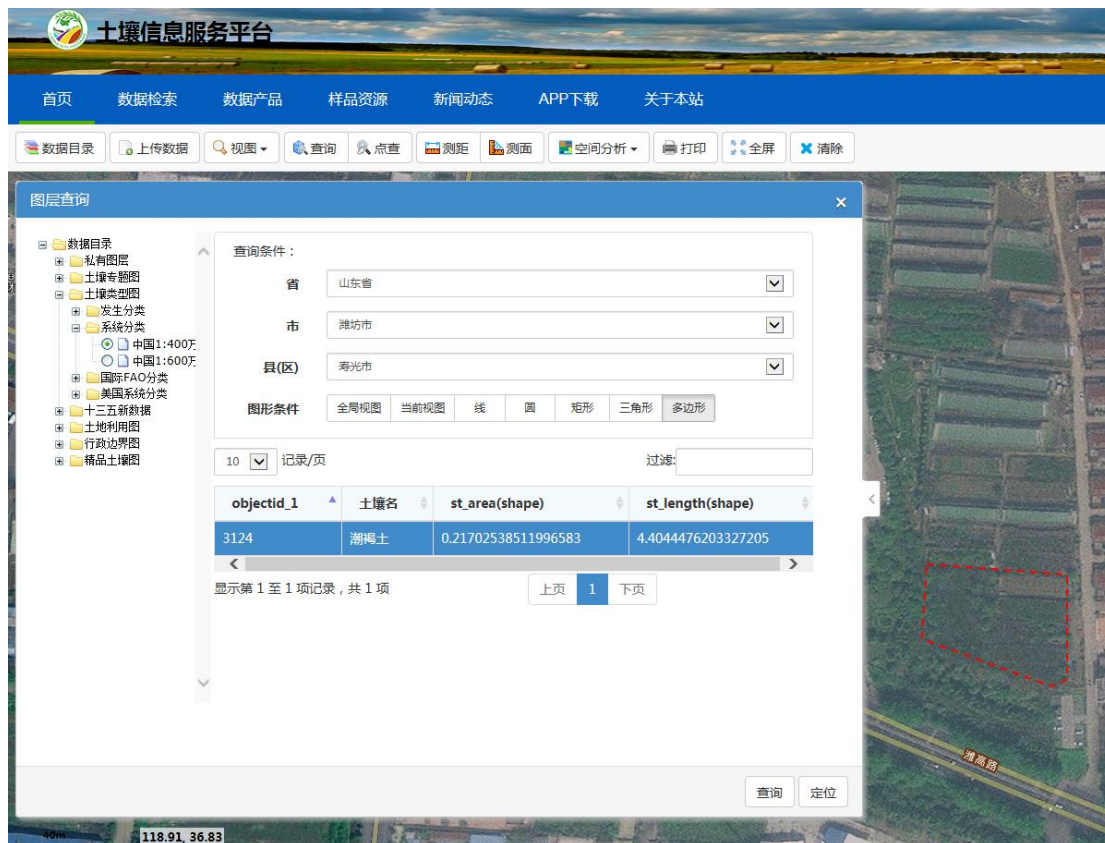
图 3.1-12 调查地块土壤类型图

本地块地理位置位于寿光市稻田镇，土壤类型为潮褐土类。

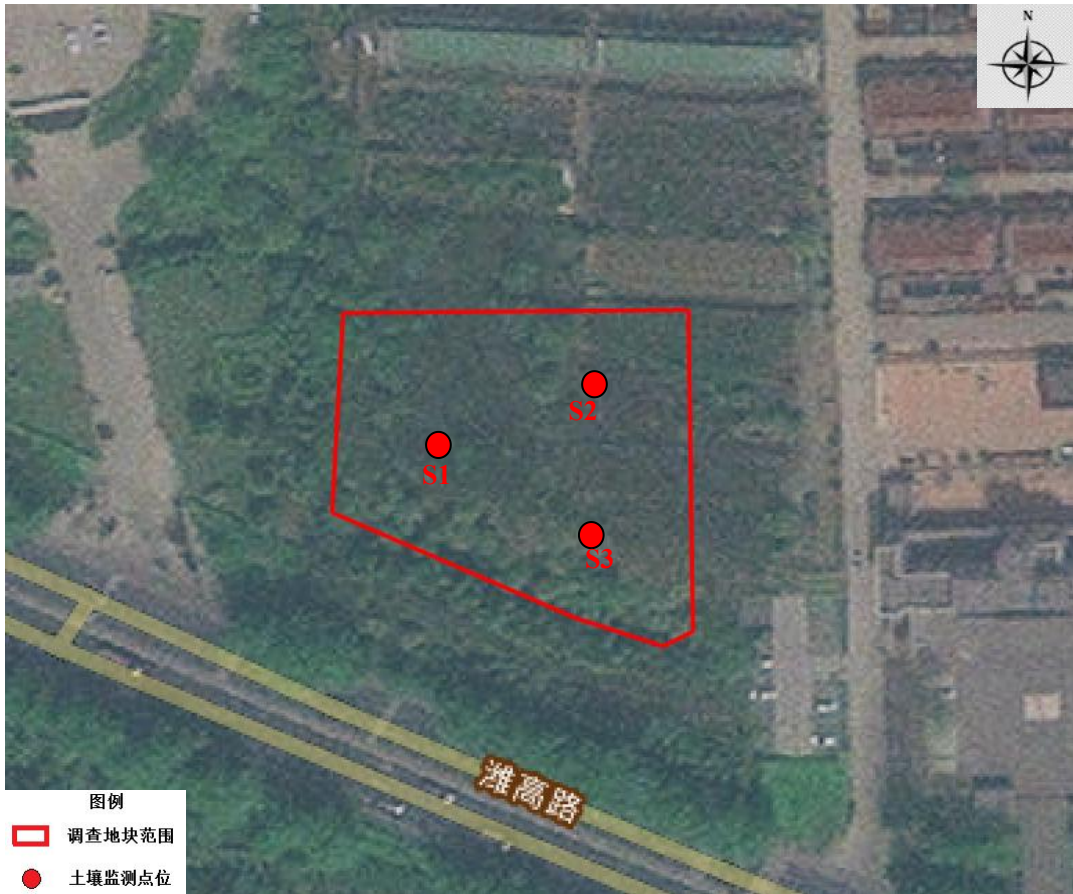
图 5.1-1 地块内土壤检测点位图

根据调查地块的历史影像资料和污染识别结果，调查地块内历史至今无污染源存在，其受污染的可能主要来自于周边企业，污染途径主要为大气干湿沉降和地下水迁移。调查地块面积较小，南北平均距离为 55m，东西平均距离为 60m，所以调查地块内各处受污染影响的可能性相同，因此在调查地块内按照系统布点法布设 S1、S2、S3 共 3 个点位，以判断地块内土壤的受污染情况。地块内及其对照点土壤监测点位布设见图 5.1-1，图 5.1-2。

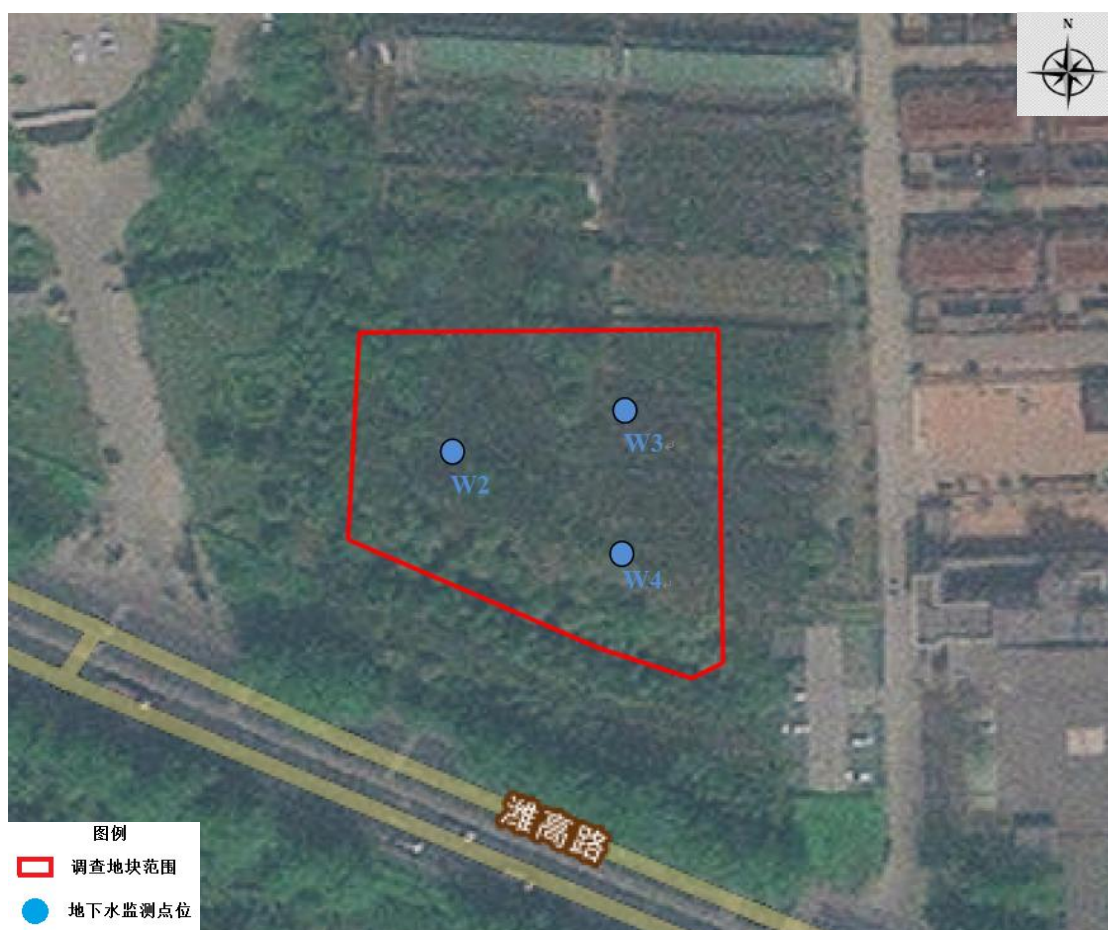
图 5.1-3 地下水监测点位图

息或监测数据表明该地区浅层地下水污染严重,所以此次调查地下水检测点位布设4个,地块内3个,上游对照点1个,分别在土壤检测点位基础上继续向下钻探建井采集水样。

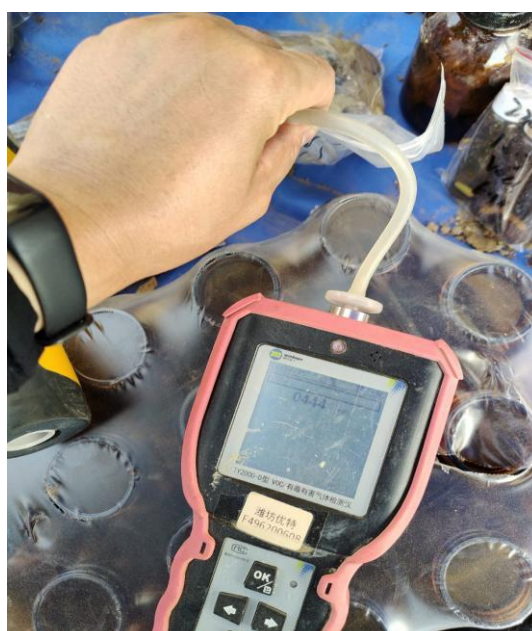
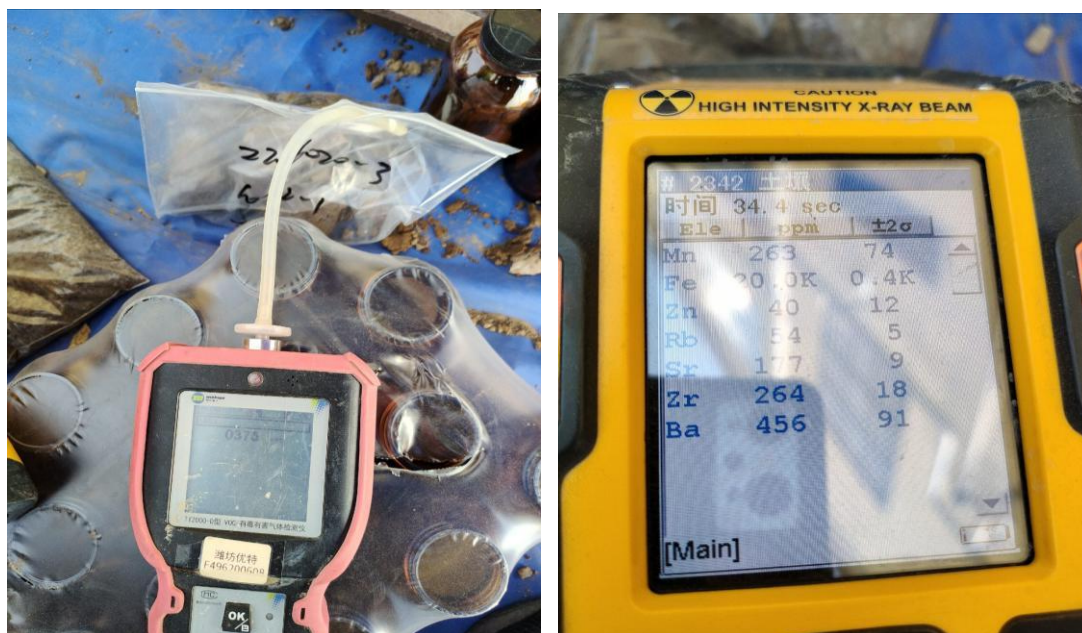
图 5.2.3 现场快速检测照片

序号	名称	型号	编号	生产厂家	备注
1	VOC/有毒有害气体检测仪	TY2000-D 型	F496200608	青岛明华电子仪器有限公司	仪器量程： 1ppb-10000ppm
2	手持式 XRF 分析仪	XL2600	115216	赛默飞世尔科技（中国）有限公司	/
