寿光市台头镇 X029 县道以南太平
庄村安置区（11334 m²）地块
土壤污染状况调查报告

委托单位：寿光市交通运输局

编制单位：潍坊优特检测服务有限公司

二〇二三年二月

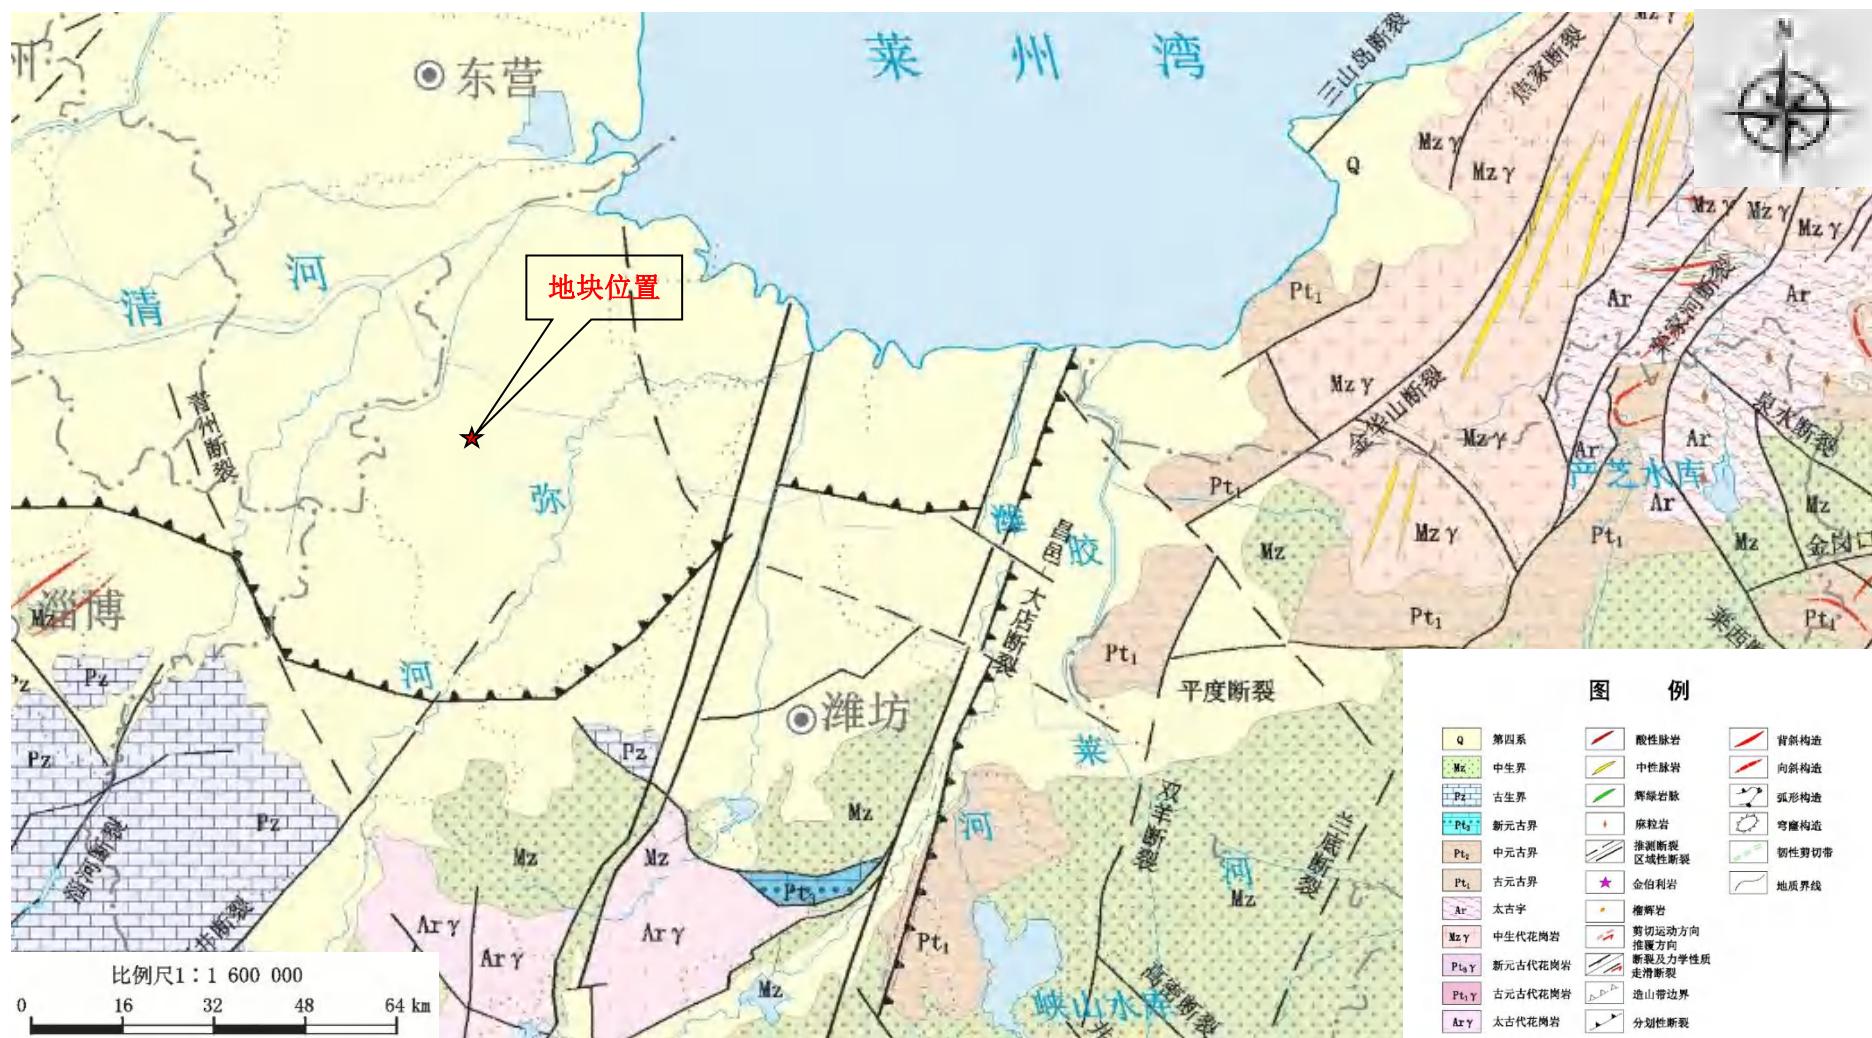
图 3.1-5 地块所在区域构造地质图

据《山东省构造纲要图》等地质构造资料，本地块所在区域附近 10 公里范围内无活动性断裂通过，场地较稳定的。

本地块所在区域构造地质图见图 3.1-5。

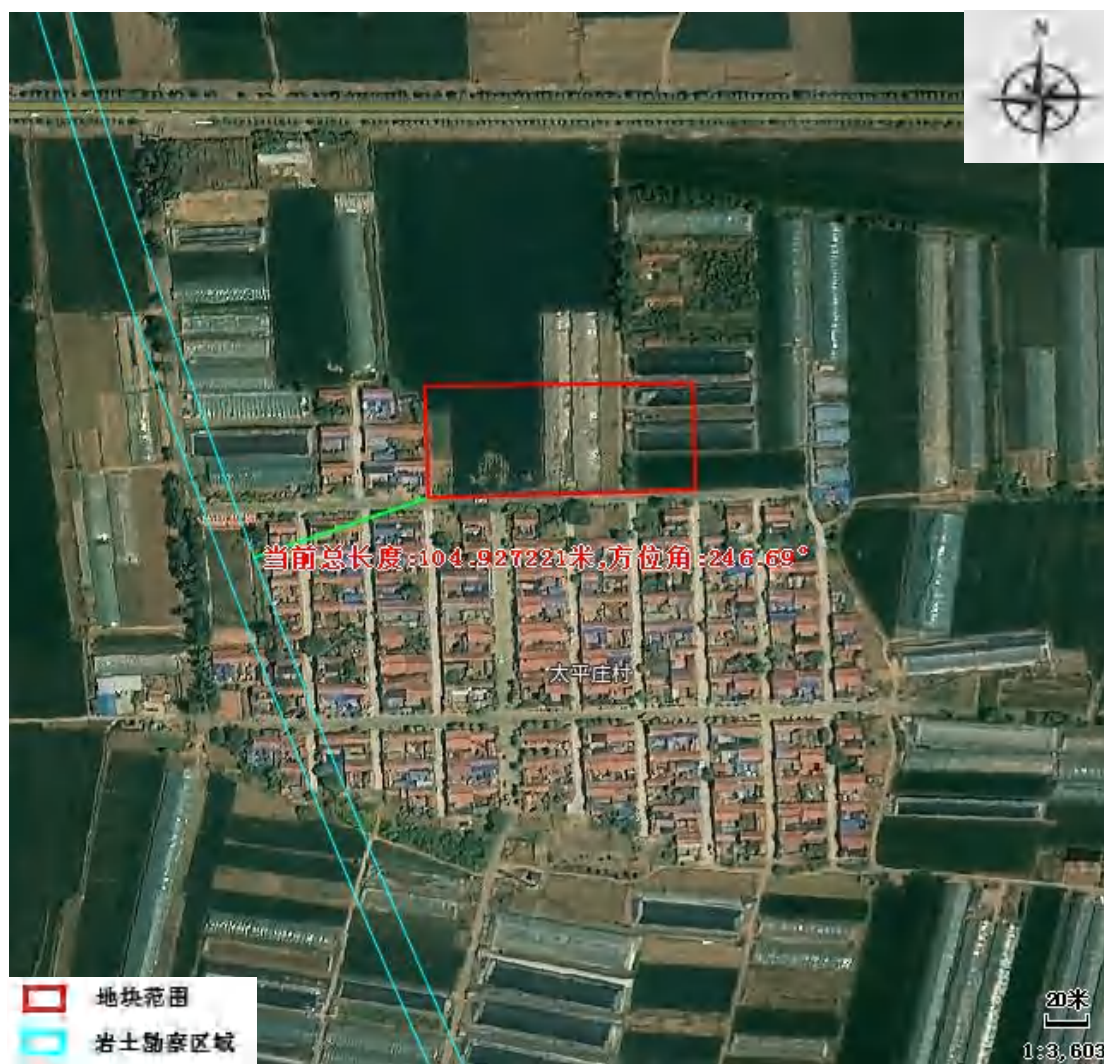
图 3.1-7 岩土勘察场地相对于本地块位置图

本地块工程地质条件参考甲方提供的《天津至潍坊高速铁路东寿特大桥工程地质勘察报告》，勘察区域位于地块西南 105m 左右，勘察区域与本地块位于同一地质结构区域，地层结构、水文地质条件相近，可参考作为所在区域的地质资料。

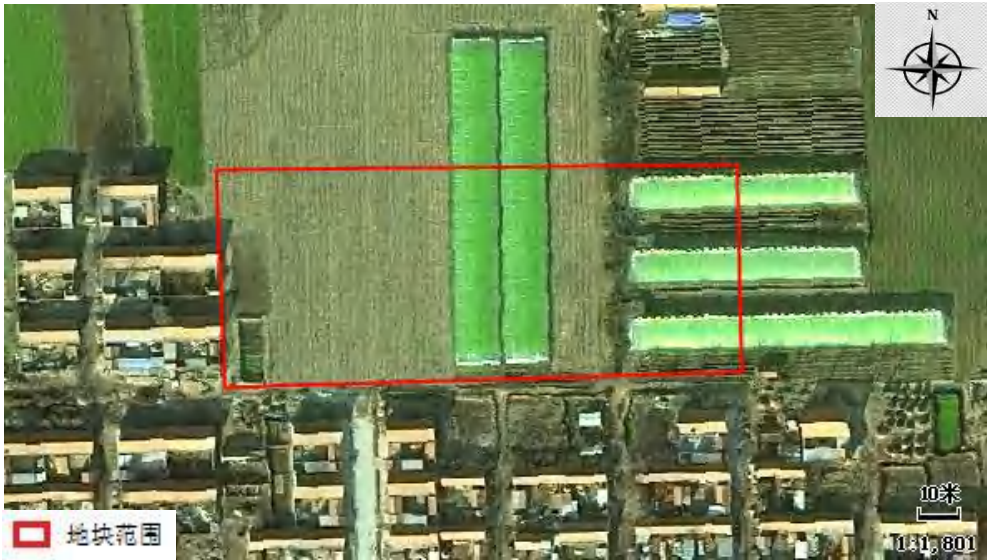
影像时间	土地利用情况	不同历史时期遥感影像（Google 地图和天地图）
2008 年 3 月	农作物种植和村路。

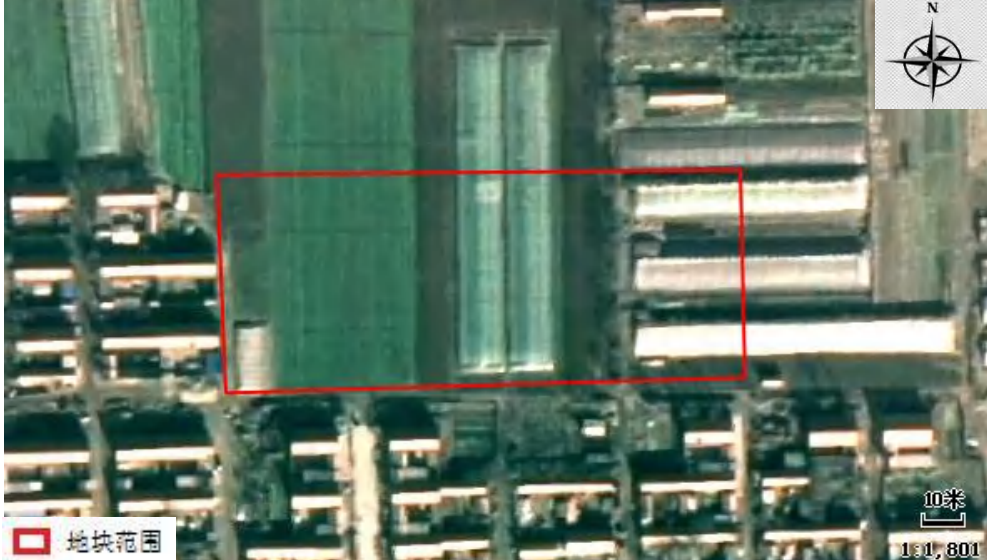
2011 年 11 月	农作物种植和村路，较 2008 年相比，地块内未发生变化。

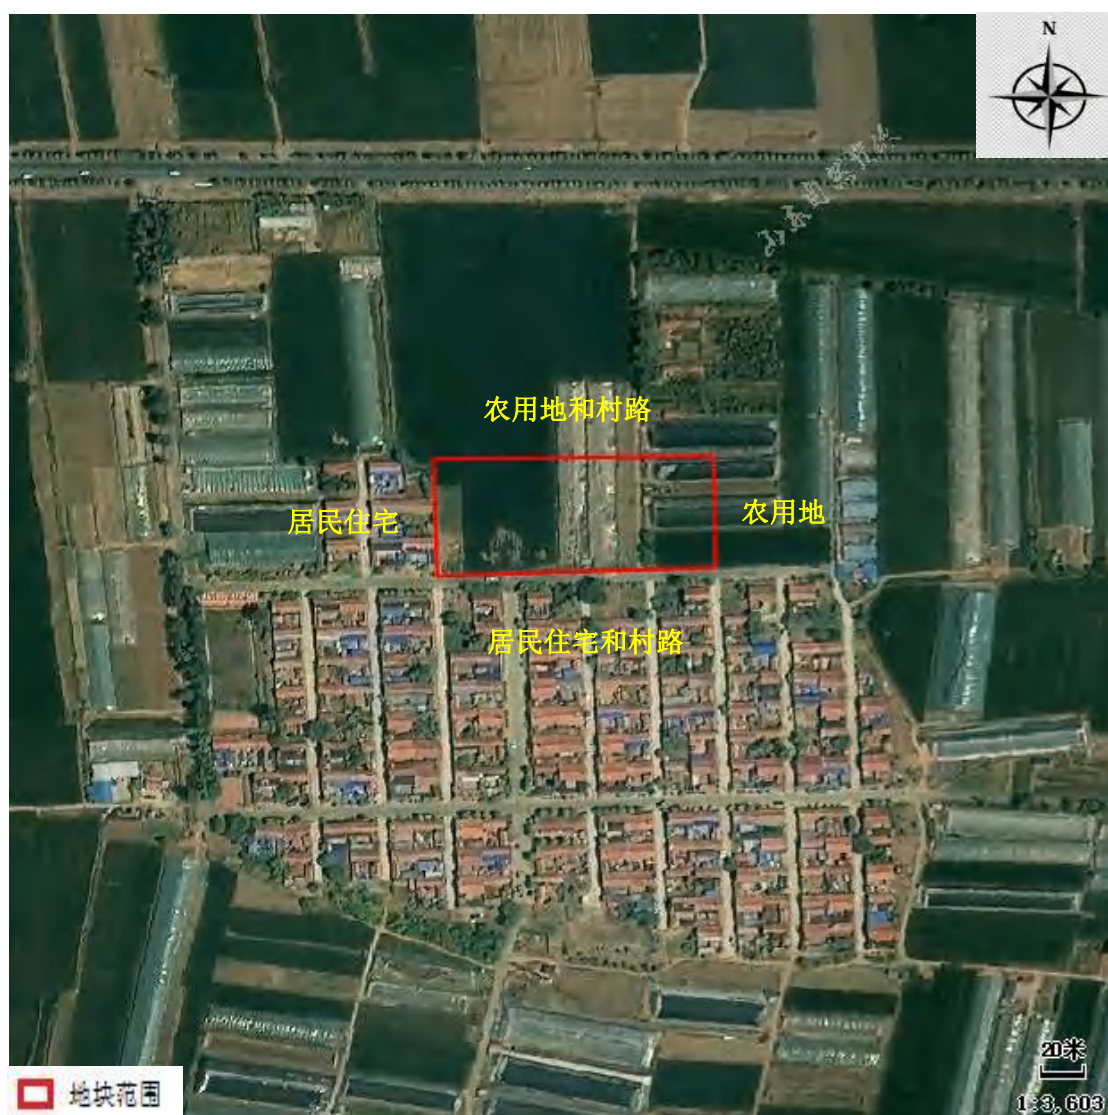
图 3.4-1 地块与相邻地块分布图

2023年1月6日，我单位现场踏勘时，本地块东侧紧邻农用地，南侧紧邻村路，路对面为居民住宅，西侧紧邻居民住宅，北侧紧邻村路和农用地。相邻地块内未见污染区域，未闻到恶臭和刺激性气味，无堆土存在，无工业企业和个体户小作坊等生产活动迹象。

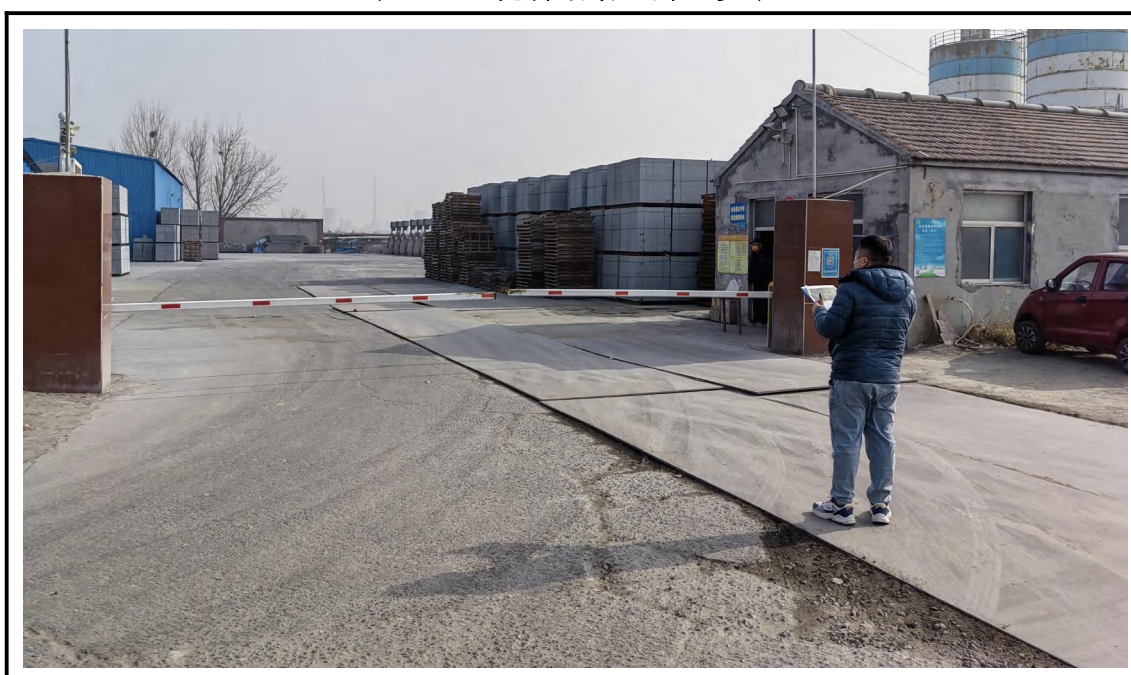
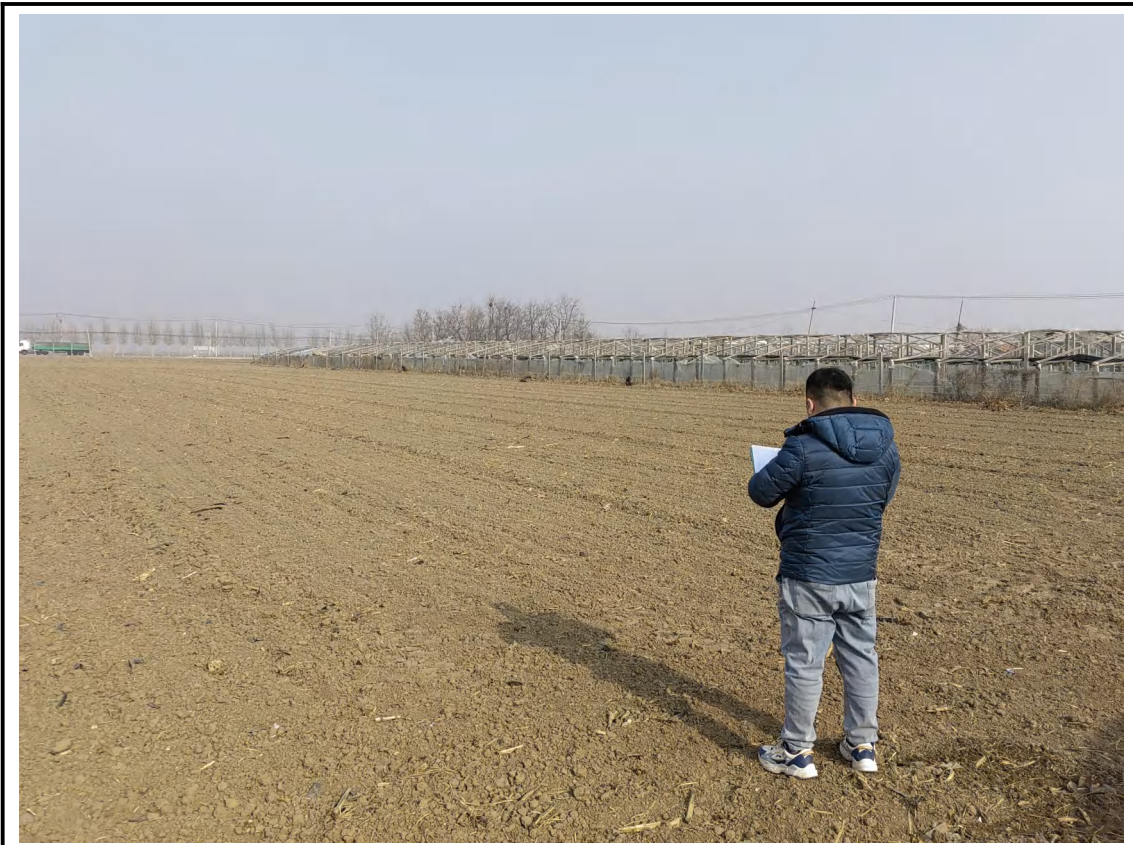
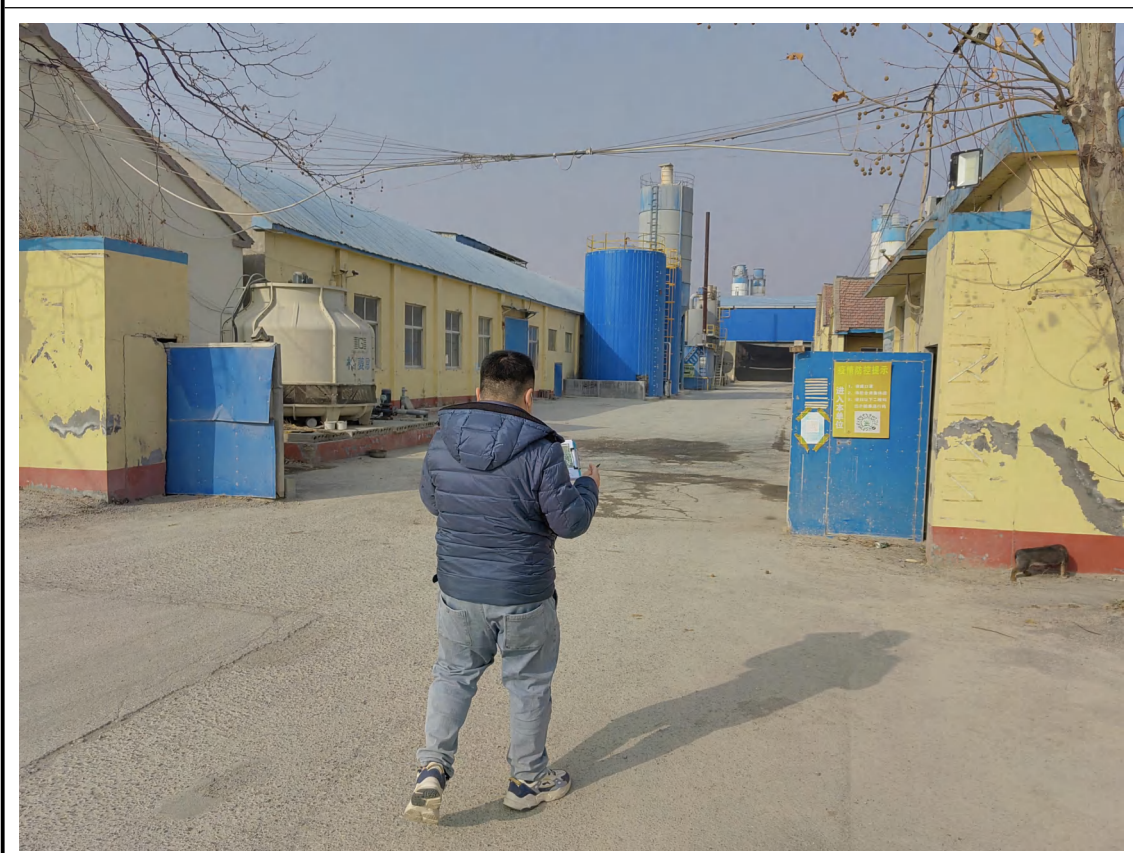
表 4.2-1 现场踏勘照片一览表

时间	重点关注内容	踏勘情况
2023年1月6日	地块现状情况？	本地块被一条南北方向的村路分为东、西两个区域，西侧区域西南角处存在一个宽 10m×长 20m×深 1m 的坑，坑内种植蔬菜，其余区域处于闲置状态，东侧区域主要以大棚和露天的形式种植西红柿和小麦等农作物，地块内未见污染区域，未闻到恶臭和刺激性气味，无堆土存在，无工业企业和个体户小作坊等生产活动迹象。
	地块内有毒有害物质的储存、使用和处置情况？	本地块内未发现有毒有害物质的储存、使用和处置痕迹。
	地块内各类槽罐内的物质和泄漏情况？	本地块内未发现各类槽罐。
	地块内是否闻到恶臭、化学品味道和刺激性气味情况？	本地块内未闻到恶臭、化学品味道和刺激性气味。
	地块内地面是否存在污染和腐蚀的痕迹情况？	本地块内未发现污染和腐蚀痕迹。
	地块内固体废物和危险废物的处理情况？	本地块内未发现固体废物和危险废物。
	地块内管线、沟渠泄漏情况？	本地块内未发现管线和沟渠。
	地块内水池或其他地表水体情况？	本地块内未发现水池和其他地表水体。
	相邻地块现状情况？	本地块东侧紧邻农用地，南侧紧邻村路，路对面为居民住宅，西侧紧邻居民住宅，北侧紧邻村路和农用地。相邻地块内未见污染区域，未闻到恶臭和刺激性气味，无堆土存在，未见有毒有害物质、槽罐、管线、沟渠、水池、地表水体、废物堆放、倾倒和填埋等情况，无工业企业和个体户小作坊等生产活动迹象。
	周边区域情况？	本地块东侧 850 米存在地表水体—西张僧河，东南侧 736 米存在地表水体-跃龙河。地块周边 1000 米范围内无重点排污企业存在，涉及的企业主要包括寿光市鸿正新型建材有限公司、寿光鸿宇建材有限公司、潍坊市齐源防水材料有限公司和个体户小作坊加工区，企业目前均处于停产状态，个体户小作坊加工区现已废弃，上述企业和个体户小作坊均处于地块地下水流向的下游方向和主导风向下风向。除以上企业和个体户小作坊外，地块周边 1000 米范围内无其他企业和个体户小作坊存在。

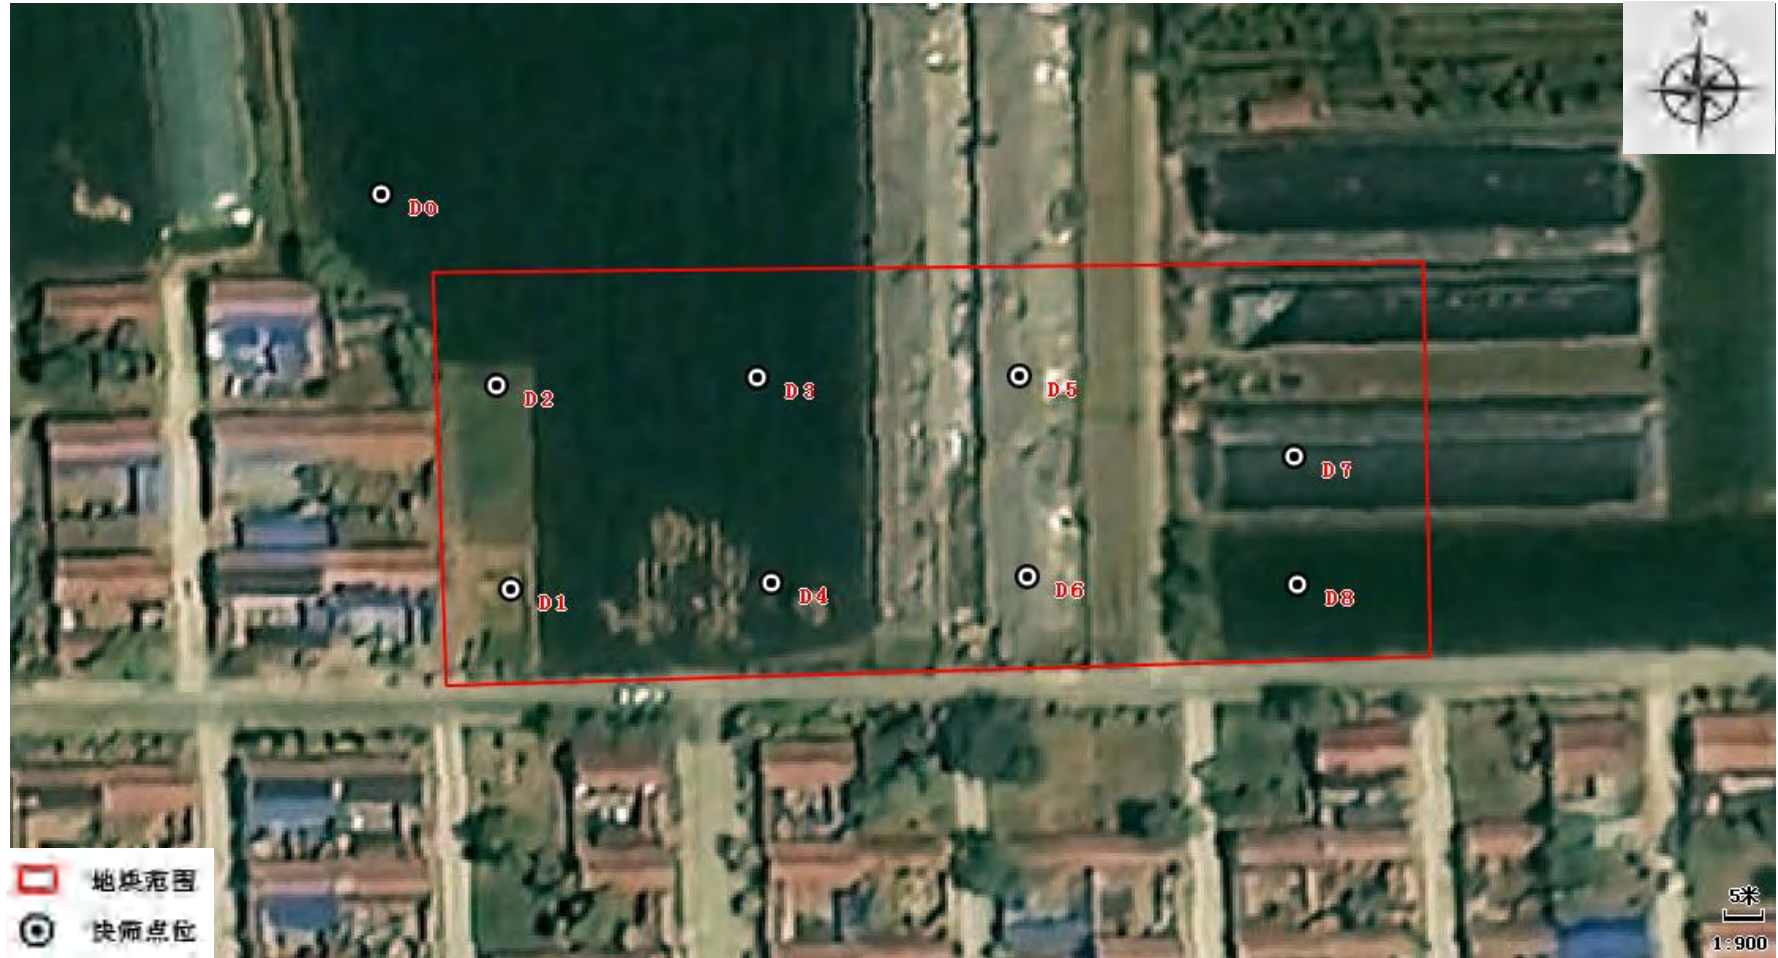
图 4.2-1 地块快速检测点位布设图

2.现场快速检测土壤中 VOCs 时，用采样铲在 VOCs 取样相同位置采集土壤置于聚乙烯自封袋中，自封袋中土壤样品体积占 1/2 自封袋体积，取样后，自封袋应置于背光处，避免阳光直晒，取样后在 30 分钟内完成快速检测。检测时，将土样尽量揉碎，放置 10 分钟后摇晃或振荡自封袋约 30 秒，静置 2 分钟后将 PID 探头放入自封袋顶空 1/2 处，紧闭自封袋，记录最高读数。

本地块现场快速检测点位布设图见图 4.2-1，现场快速检测照片见表 4.2-3，仪器设备信息见表 4.2-4，PID、XRF 测试监测数据见表 4.2-5，XRF、PID 检测结果见附件 5 和附件 6，XRF、PID 设备校准记录见附件 7，X 射线荧光光谱仪（XRF）设备检出限见附件 8。
