寿光市田柳镇北袁路以南、西后路  
以西朱家庄子村安置区（1333 m<sup>2</sup>）  
地块土壤污染状况调查报告

委托单位：寿光市交通运输局

编制单位：潍坊优特检测服务有限公司

二〇二三年二月

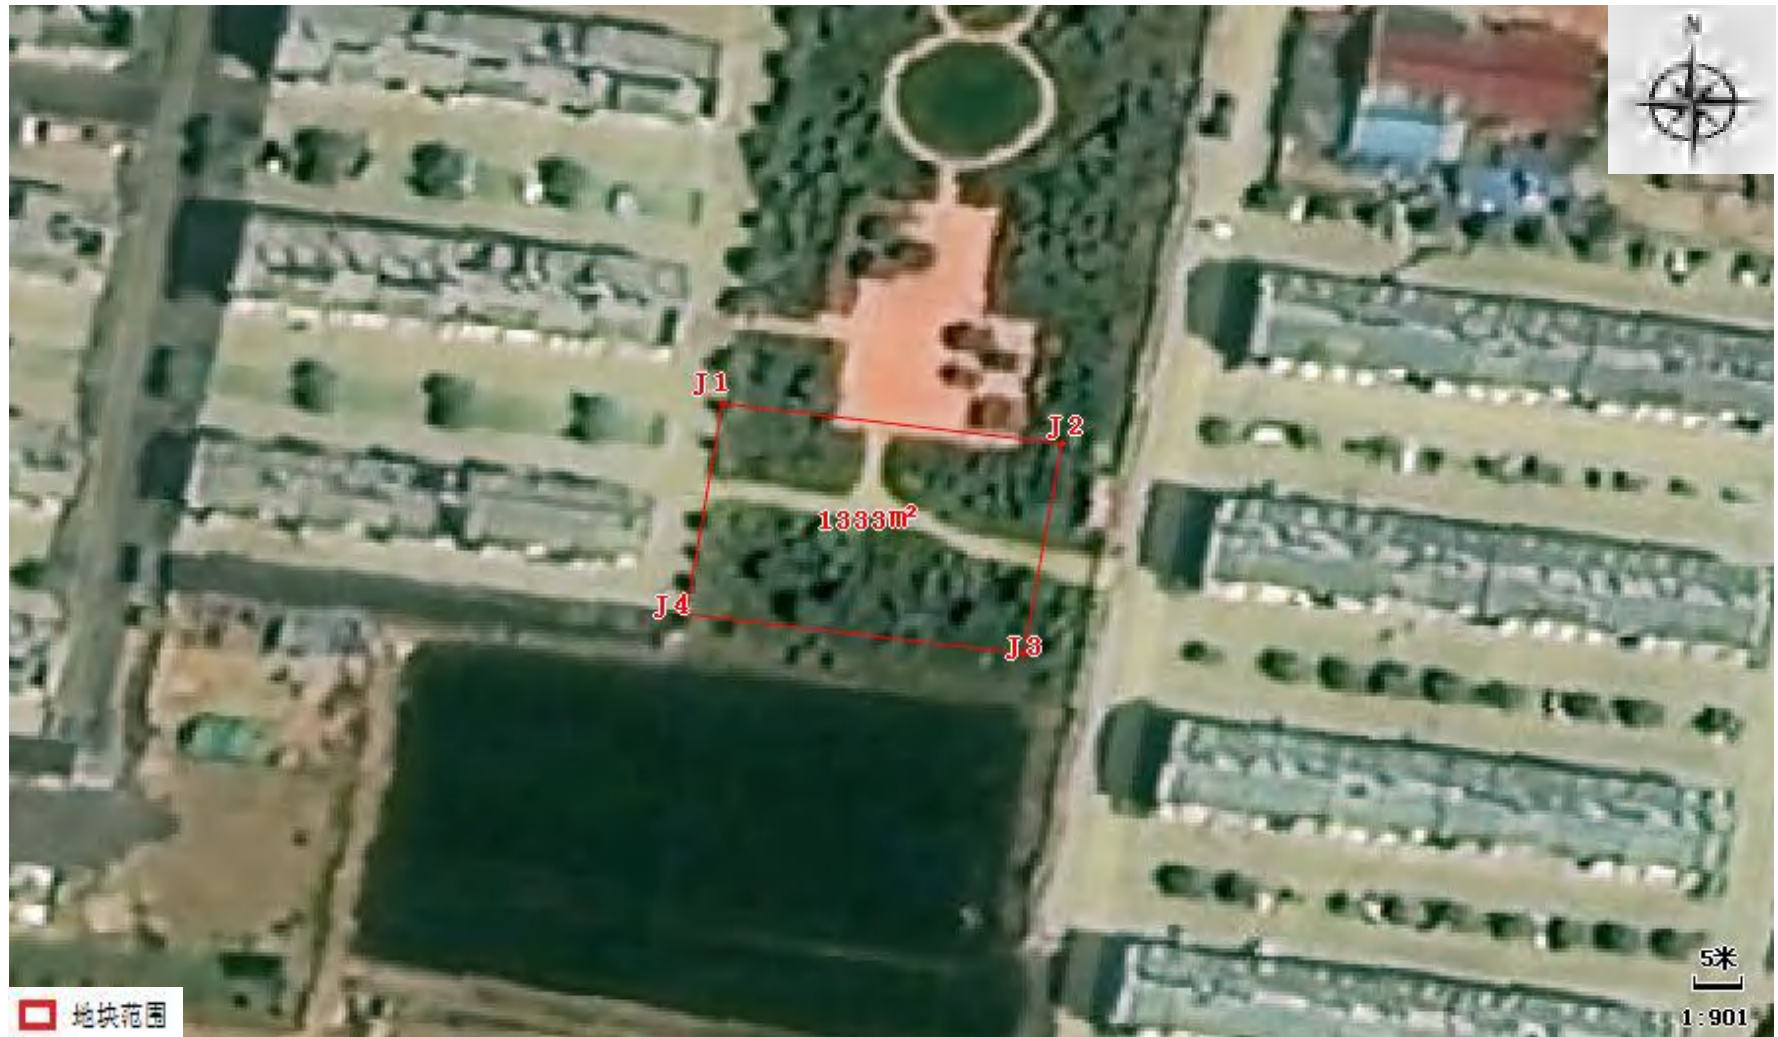
图 2.2-1 地块卫星平面图

本地块 CGCS2000 国家大地坐标系拐点坐标见表 2.2-1，卫星平面图见图 2.2-1，勘测定界图见图 2.2-2。

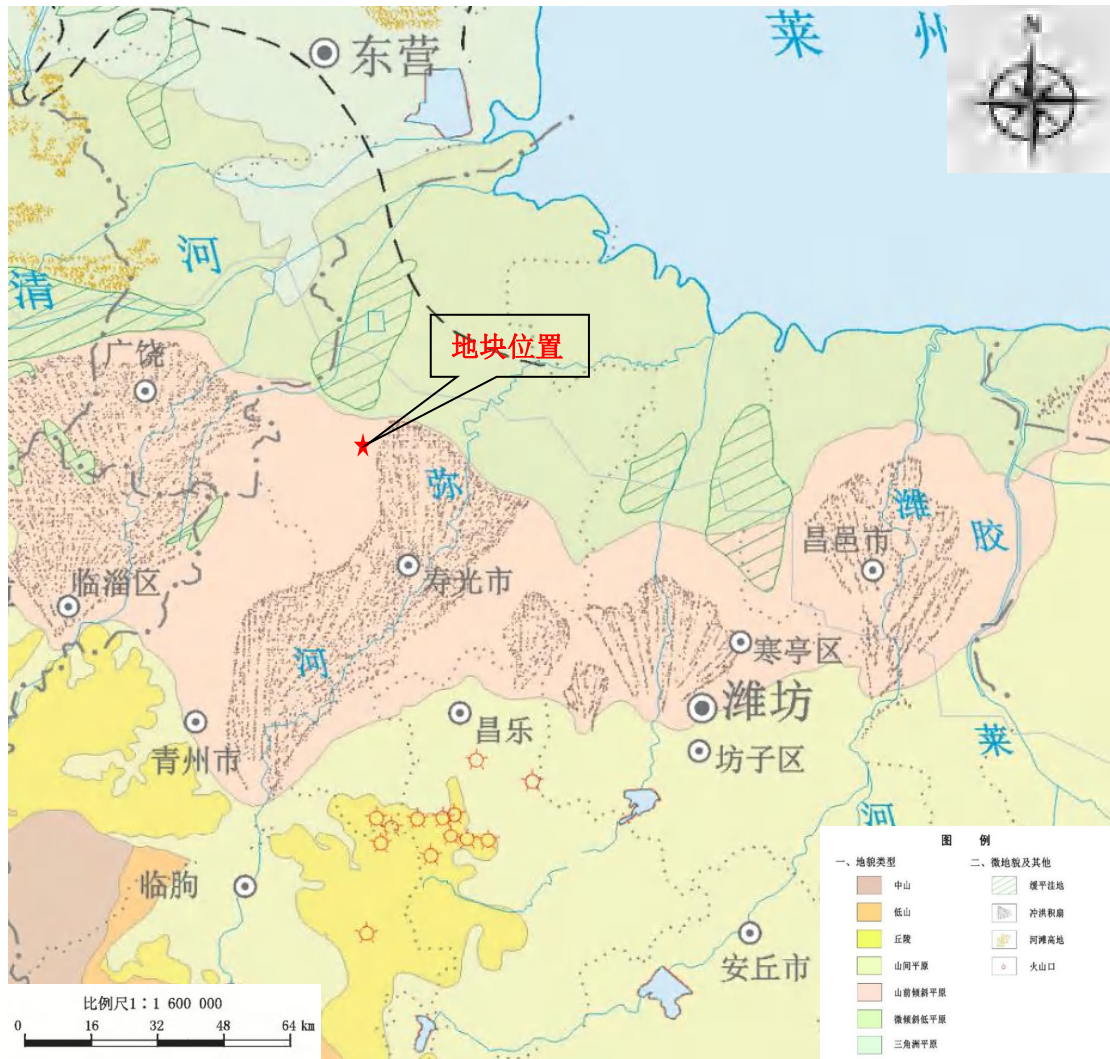
图 3.1-2 地块所在区域地貌图

本地块所在区域地貌单元为平原区。

本地块所在区域地貌图见图 3.1-2。

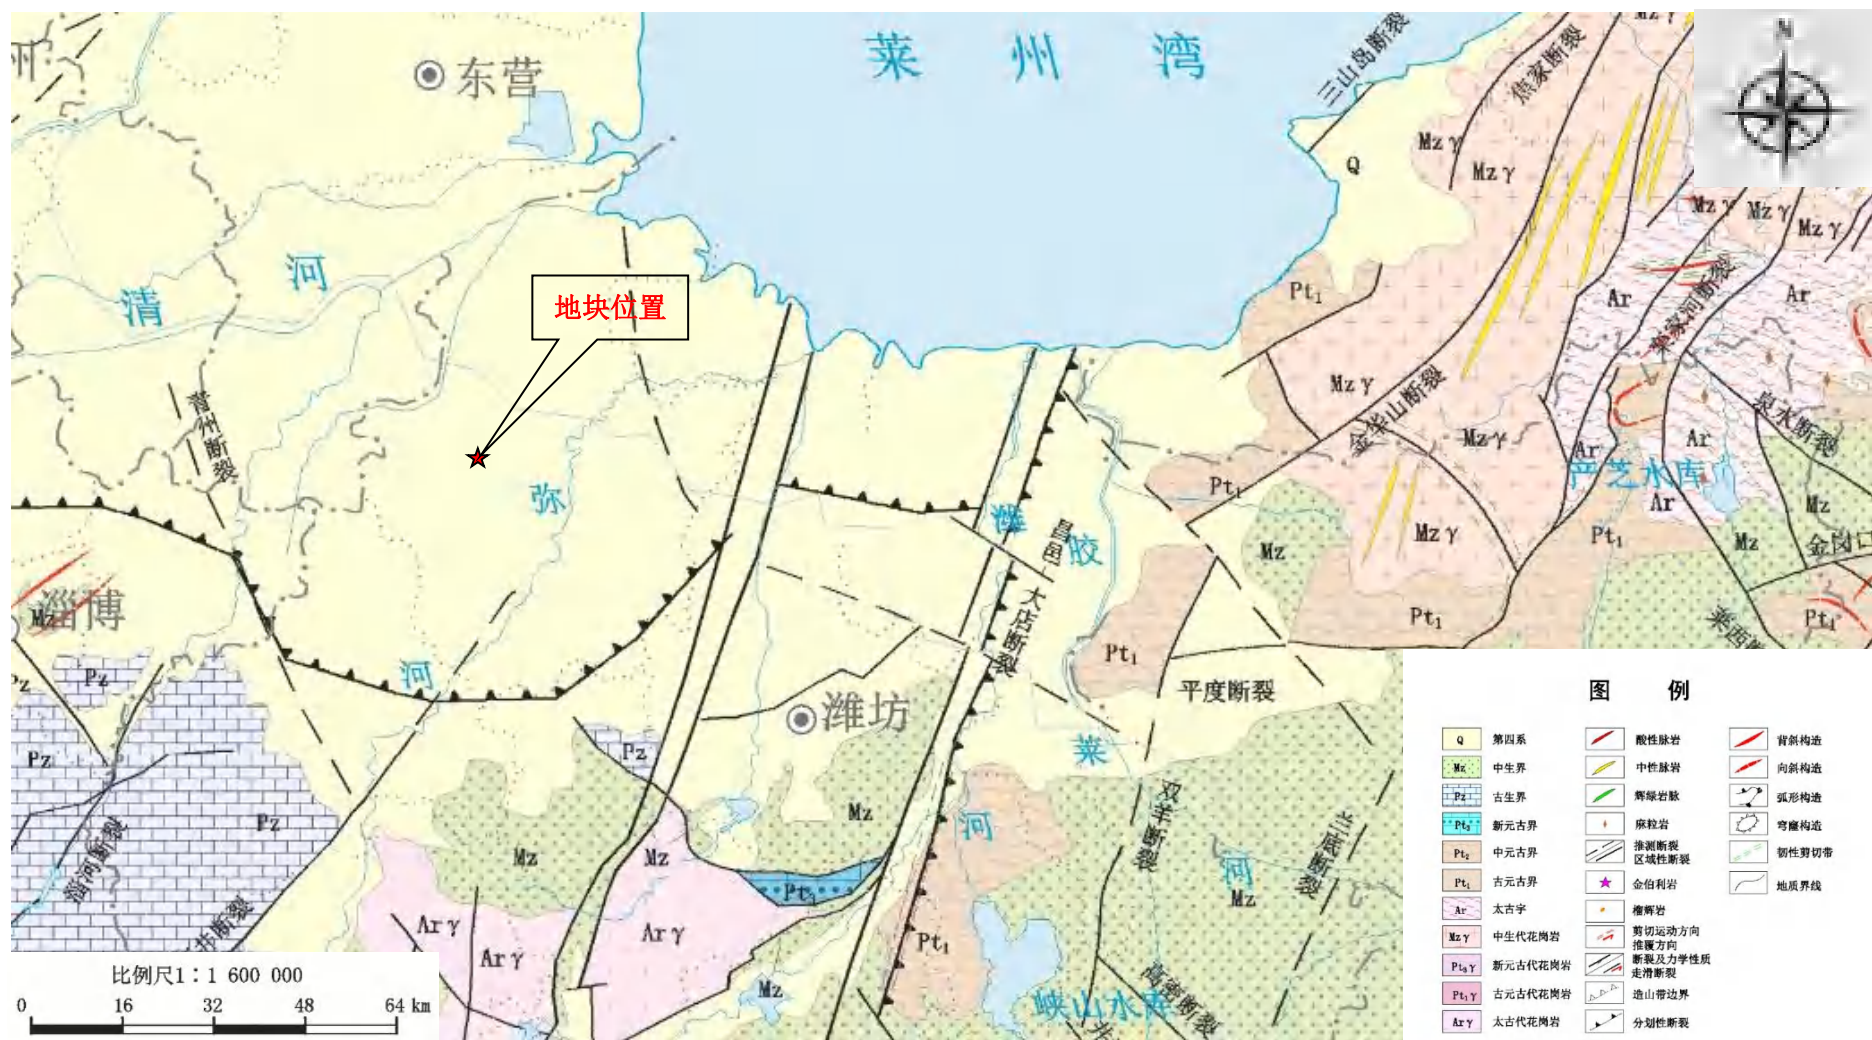
图 3.1-5 地块所在区域构造地质图

据《山东省构造纲要图》等地质构造资料，本地块所在区域附近 10 公里范围内无活动性断裂通过，场地较稳定的。

本地块所在区域构造地质图见图 3.1-5。

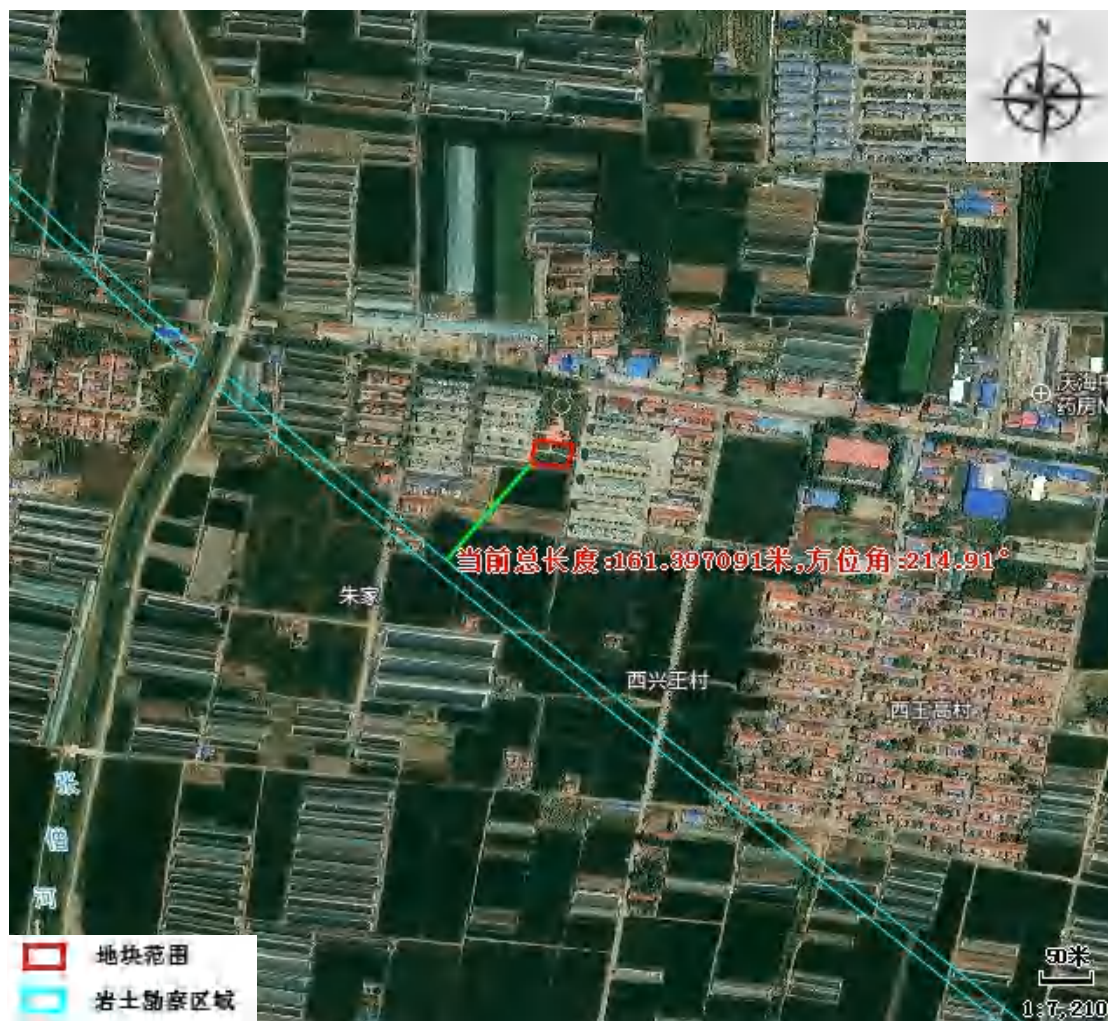
图 3.1-7 岩土勘察场地相对于本地块位置图

本地块工程地质条件参考甲方提供的《天津至潍坊高速铁路东寿特大桥工程地质勘察报告》，勘察区域位于地块西南 162m 左右，与地块位于同一地质结构区域，地层结构、水文地质条件相近，可参考作为所在区域的地质资料。

岩土勘察区域相对于本地块位置图见图 3.1-7。

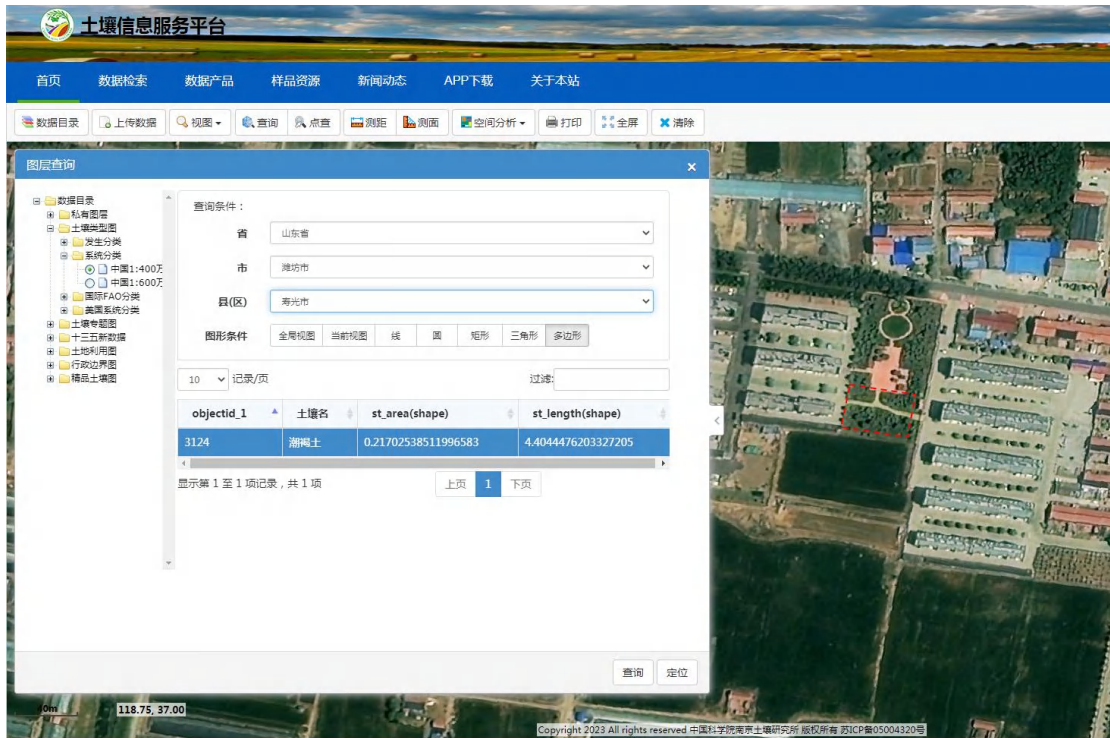
图 3.1-10 地块土壤类型图

本地块地理位置位于寿光市中部，土壤类型为潮褐土。土壤类型图见图3.1-10。

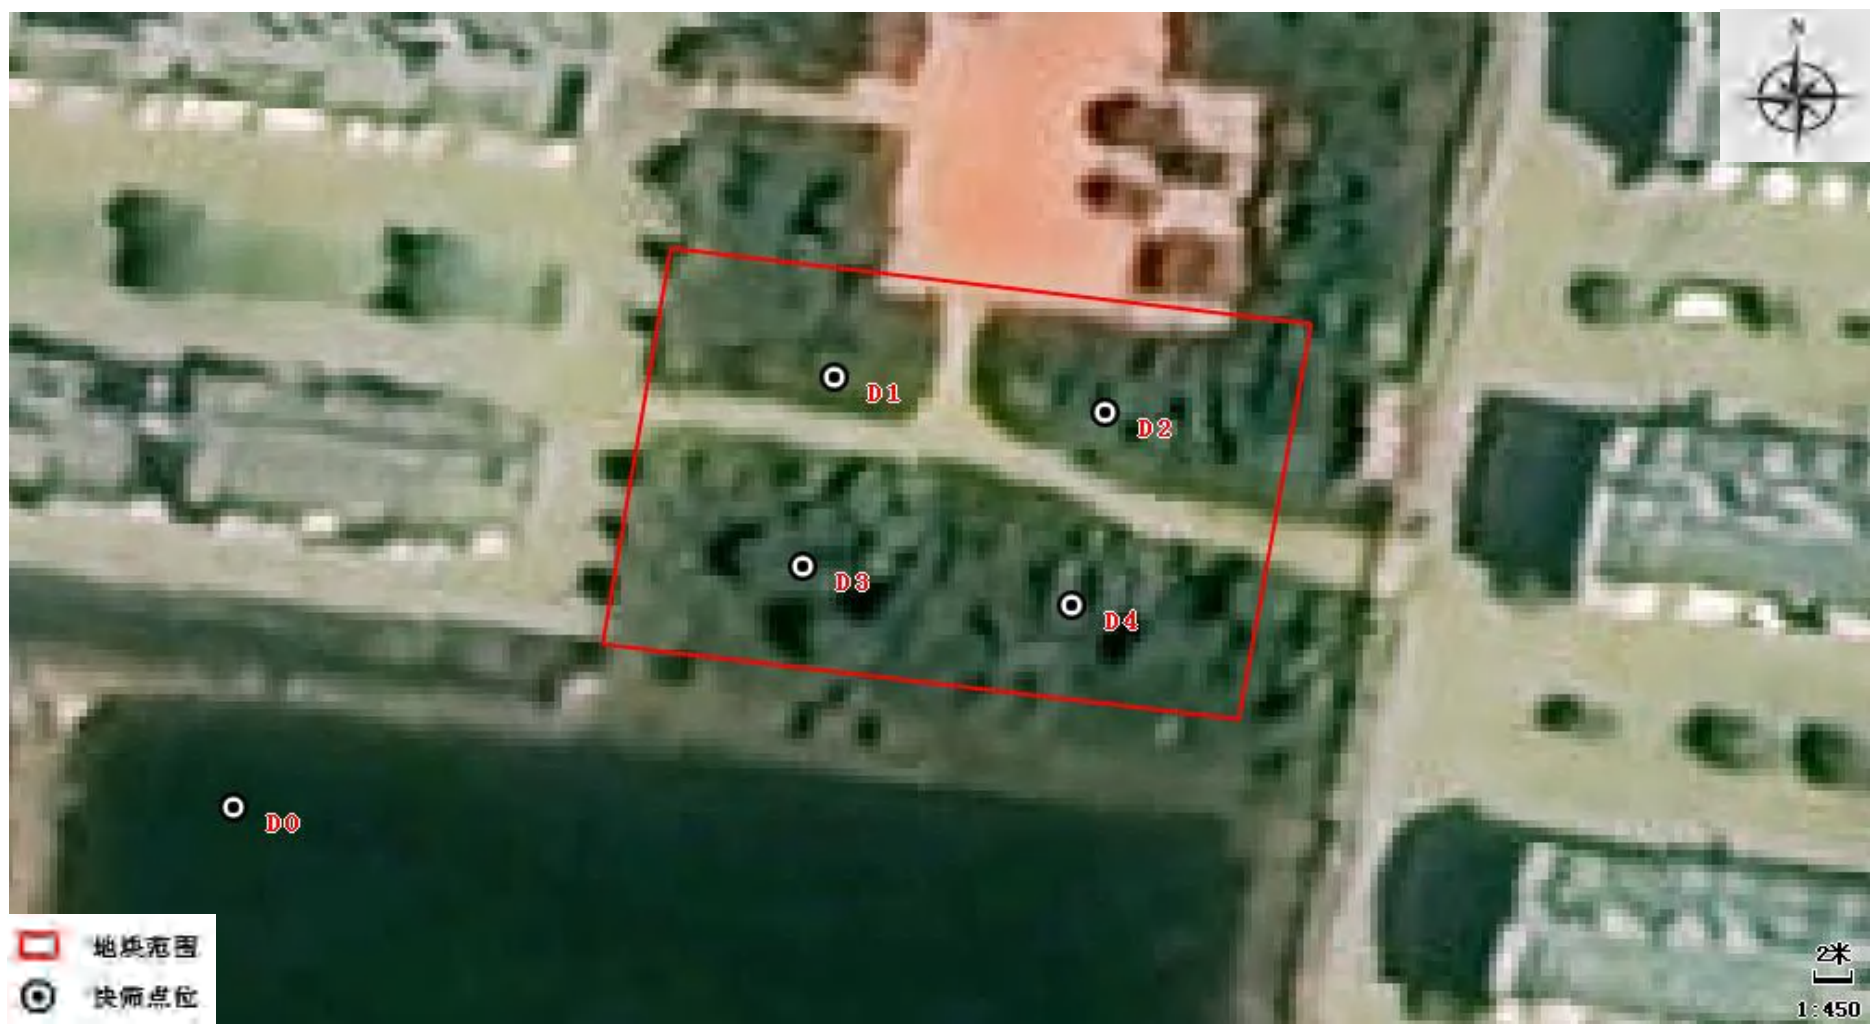
图 4.2-1 地块快速检测点位布设图

本地块现场快速检测点位布设图见图 4.2-1，现场快速检测照片见表 4.2-3，仪器设备信息见表 4.2-4，PID、XRF 测试监测数据见表 4.2-5，XRF、PID 检测结果见附件 5 和附件 6，XRF、PID 设备校准记录见附件 7，X 射线荧光光谱仪（XRF）设备检出限见附件 8。
