寿光市洛城街道东高湛东村
(28636m²) 地块
土壤污染状况调查报告
(最终版)

委托单位：寿光市交通运输局

编制单位：潍坊优特检测服务有限公司

二〇二三年二月

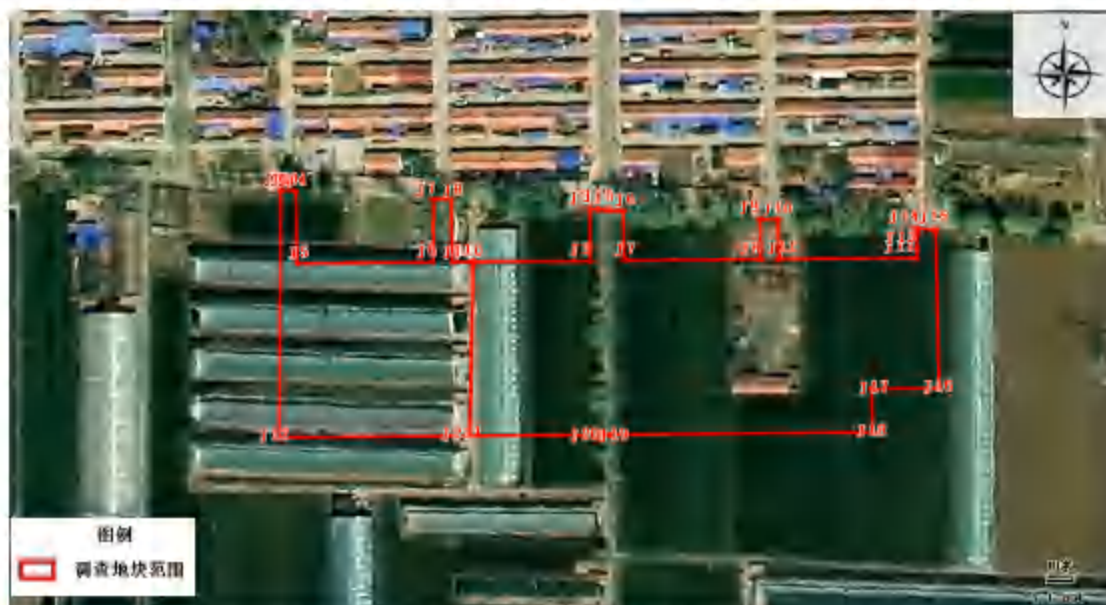
图 2.2-1 地块调查范围示意图

本次土壤污染状况调查范围为寿光市洛城街道东高港东村以南。本地块东至农田；南至农田；西至农田；北至东高港东村。该地块整体呈较规则的多边形，调查面积为19896m²和8740m²，合计28636m²。具体范围见图2.2-1，勘测定界图见图2.2-2，地块拐点坐标见表2.2-1。

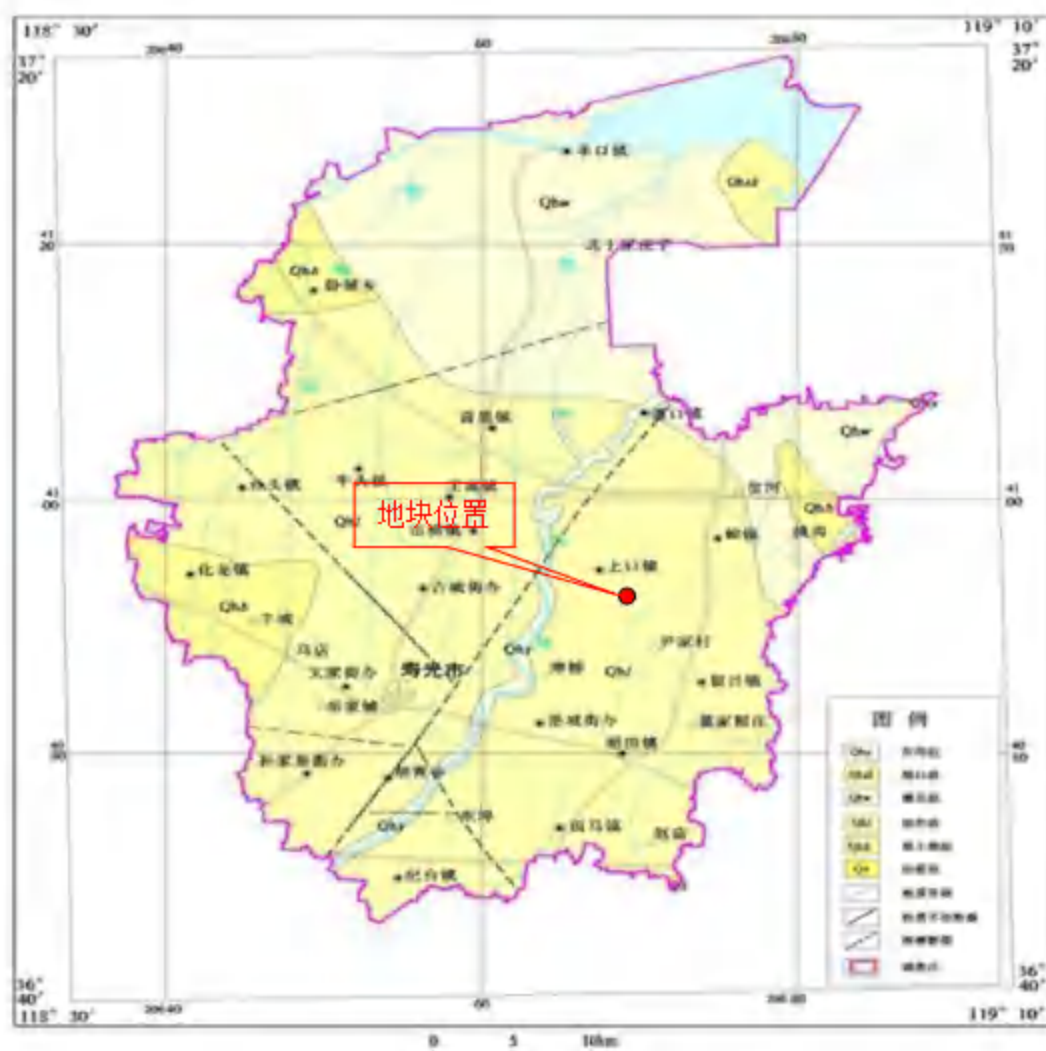
图 3.1-2 寿光市地质图

该调查地块所处地貌单元属河滩高地。寿光市地质图见图 3.1-2 和 3.1-3。

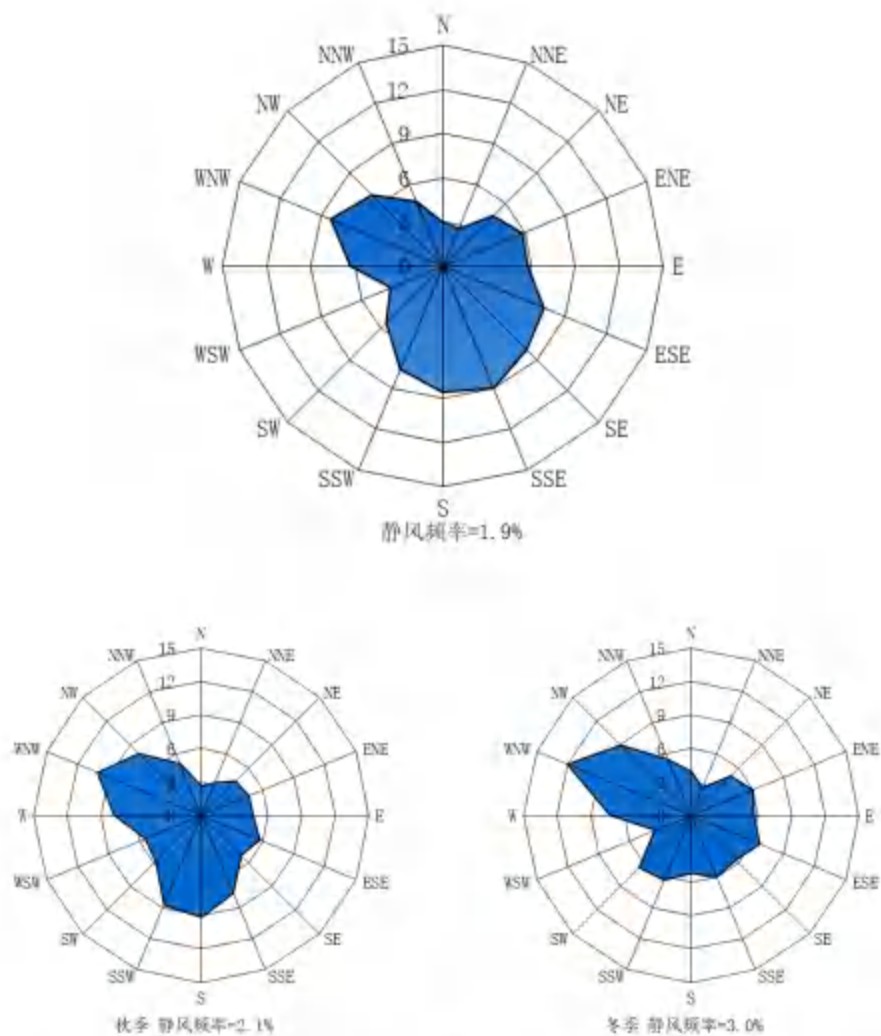
图 3.1-6 寿光近 20 年（2001~2020 年）风向频率玫瑰图

寿光市全年主导风向为南偏以南偏东风，出现频率为 10%。冬春季盛行西偏西北风，夏秋两季盛行南偏以南偏东风。年平均风速 3.1 米/秒。4 月最大，平均 3.9 米/秒；8 月最小，平均 2.4 米/秒。

近 20 年其它主要气候统计资料见表 3.1-2 和 3.1-3，寿光近 20 年各风向频率见表 3.1-4，图 3.1-6 为寿光近 20 年风向频率玫瑰图。

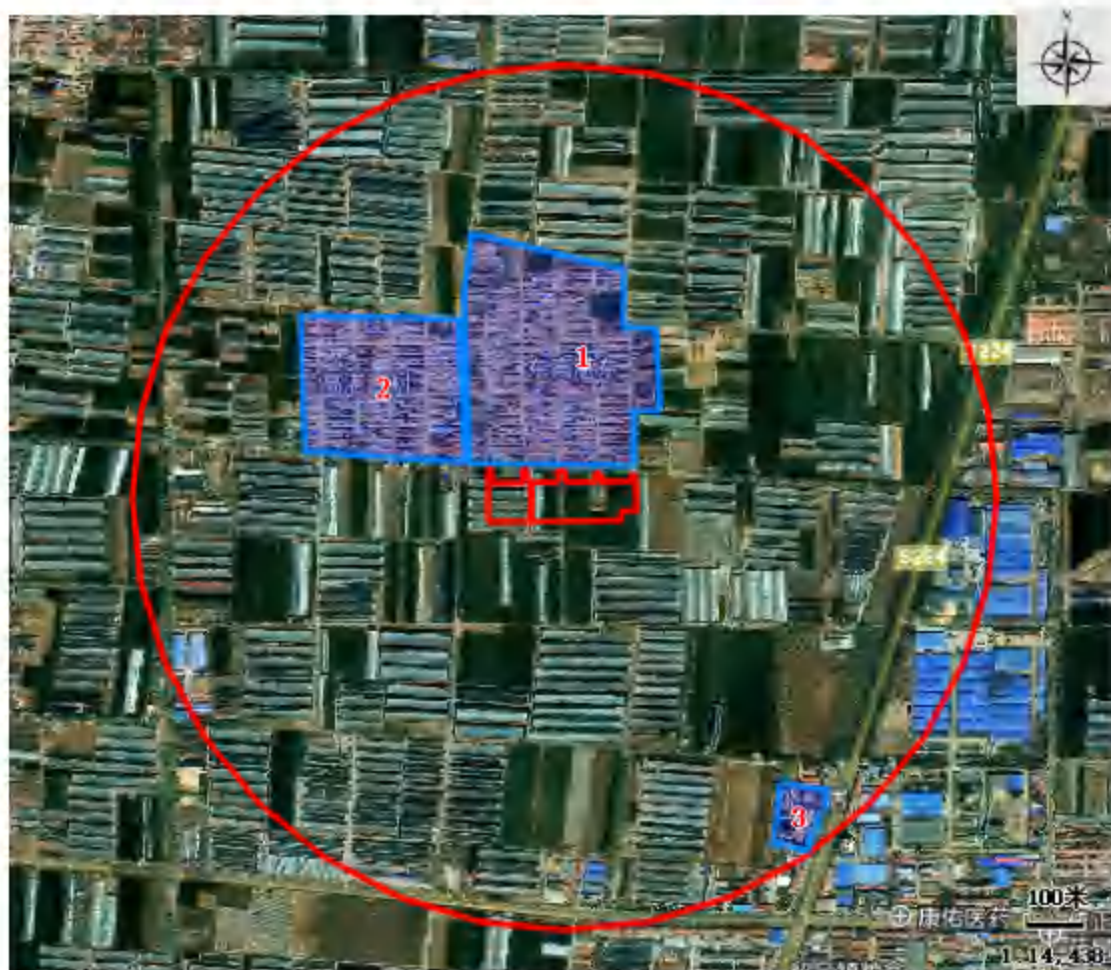
图 3.2-1 地块周围 1000m 范围敏感目标图

该调查地块位于寿光市洛城街道东高港东村以南。地块周边 1000 米范围内环境敏感目标主要为村庄，地块周边 1000m 范围内环境敏感目标情况见表 3.2-1，图 3.2-1。

序号	敏感目标名称	方位	距离（m）
1	东高港东村	N	紧邻
2	东高港西村	NW	200
3	盛和居	SE	830

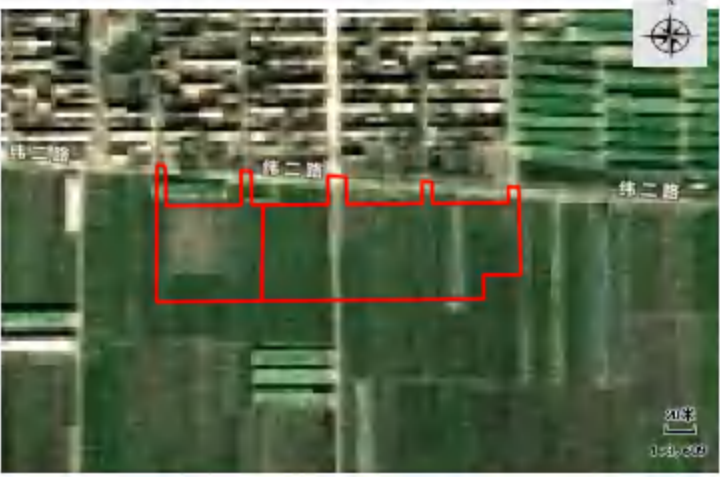
时间	土地利用情况	不同历史时期遥感影像
2006年	调查地块为农田（主要种植小麦和玉米等）。

<p>2006年遥感影像显示，调查地块（红色轮廓线内）为农田，主要种植小麦和玉米。影像中可见道路（纬三路、纬二路）和房屋。影像右下角有比例尺（1:50,000）和指北针。</p>
2008年	调查地块为农田（主要种植小麦和玉米等）。

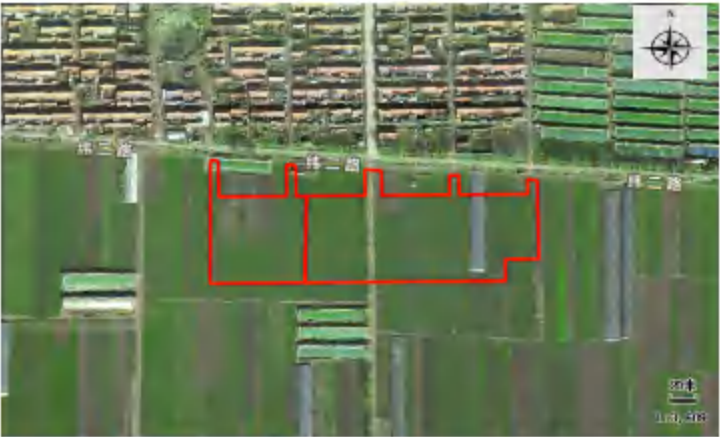
<p>2008年遥感影像显示，调查地块（红色轮廓线内）为农田，主要种植小麦和玉米。影像中可见道路（纬三路、纬二路）和房屋。影像右下角有比例尺（1:50,000）和指北针。</p>
2011年	调查地块为农田（主要种植小麦和玉米等）和一处房屋（用于居住和销售农资，不存在加工生产经营活动等其他用途）。

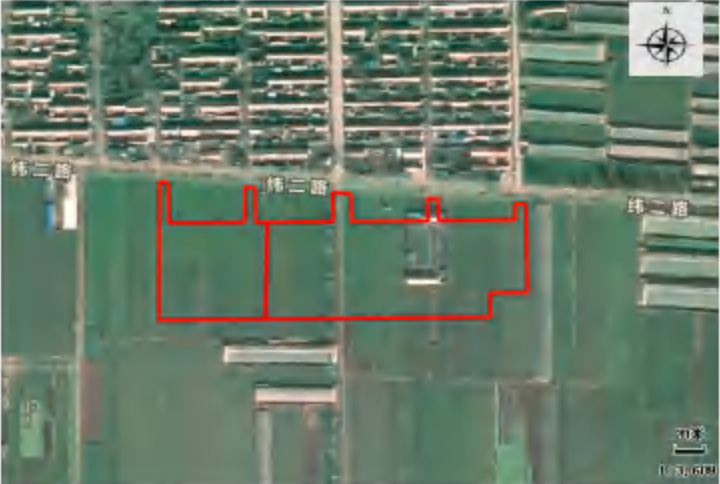
<p>2011年遥感影像显示，调查地块（红色轮廓线内）为农田，主要种植小麦和玉米。影像中可见道路（纬三路、纬二路）和房屋。影像右下角有比例尺（1:50,000）和指北针。</p>

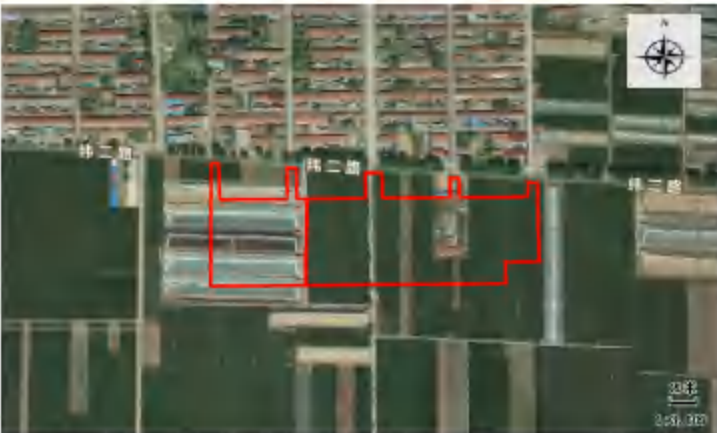
时间	土地利用情况	不同历史时期遥感影像
2014年	调查地块为农田（主要种植小麦和玉米等）、蔬菜大棚（主要种植黄瓜和青椒等）和一处房屋（用于居住和销售农资，不存在加工生产经营活动等其他用途）。

<p>2014年遥感影像显示，调查地块（红色轮廓线内）为农田，主要种植小麦和玉米等作物。地块周围分布有蔬菜大棚和房屋。影像包含比例尺1:3,000和50米标尺。</p>
2017年	调查地块为农田（主要种植小麦和玉米等）、蔬菜大棚（主要种植黄瓜和青椒等）和一处房屋（用于居住和销售农资，不存在加工生产经营活动等其他用途）。

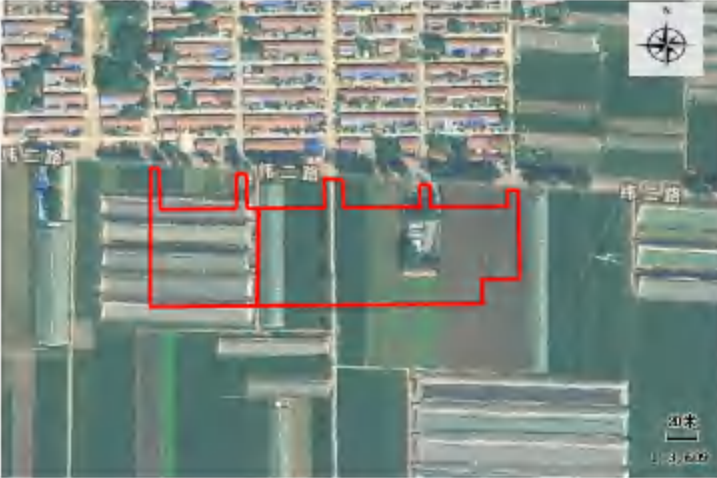
<p>2017年遥感影像显示，调查地块（红色轮廓线内）为农田，主要种植小麦和玉米等作物。地块周围分布有蔬菜大棚和房屋。影像包含比例尺1:3,000和50米标尺。</p>
2019年	调查地块为农田（主要种植小麦和玉米等）、蔬菜大棚（主要种植黄瓜和青椒等）和一处房屋（用于居住和销售农资，不存在加工生产经营活动等其他用途）。

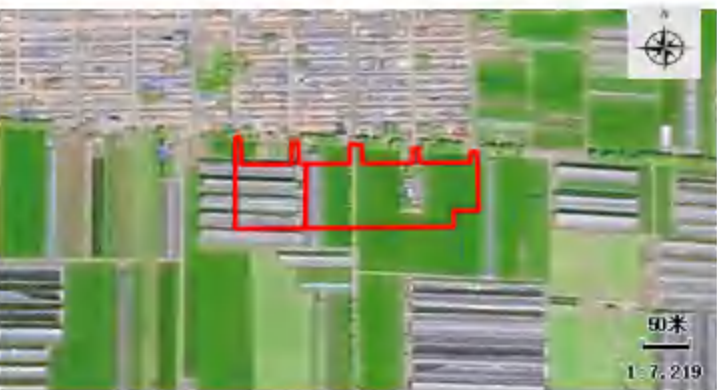
<p>2019年遥感影像显示，调查地块（红色轮廓线内）为农田，主要种植小麦和玉米等作物。地块周围分布有蔬菜大棚和房屋。影像包含比例尺1:7,219和50米标尺。</p>

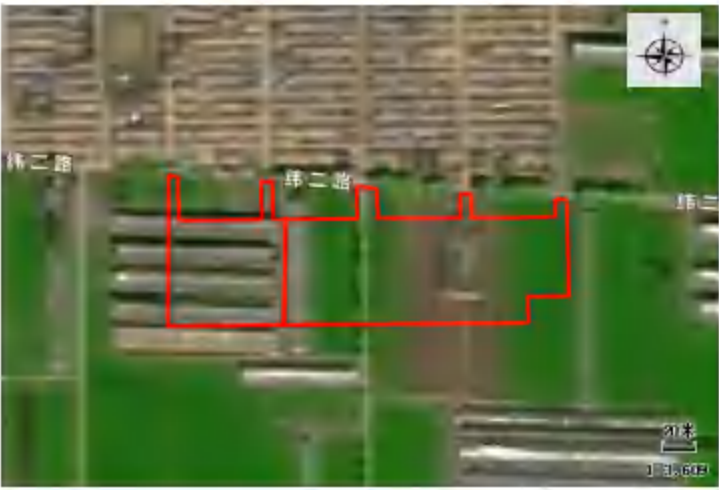
时间	土地利用情况	不同历史时期遥感影像
2020年	调查地块为农田（主要种植小麦和玉米等）、蔬菜大棚（主要种植黄瓜和青椒等）和一处房屋（用于居住和销售农资，不存在加工生产经营活动等其他用途）。

2020年遥感影像显示调查地块为农田，主要种植小麦和玉米，以及蔬菜大棚和一处房屋。影像中地块边界用红色线条勾勒，并带有经纬度标注和比例尺。
2021年	调查地块为农田（主要种植小麦和玉米等）、蔬菜大棚（主要种植黄瓜和青椒等）和一处房屋（用于居住和销售农资，不存在加工生产经营活动等其他用途）。

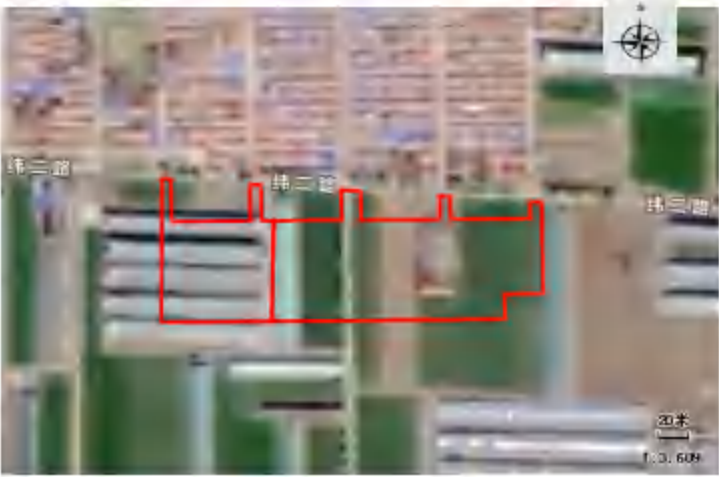
2021年遥感影像显示调查地块为农田，主要种植小麦和玉米，以及蔬菜大棚和一处房屋。影像中地块边界用红色线条勾勒，并带有经纬度标注和比例尺。
2022年	调查地块为农田（主要种植小麦和玉米等）、蔬菜大棚（主要种植黄瓜和青椒等）和一处房屋（用于居住和销售农资，不存在加工生产经营活动等其他用途）。

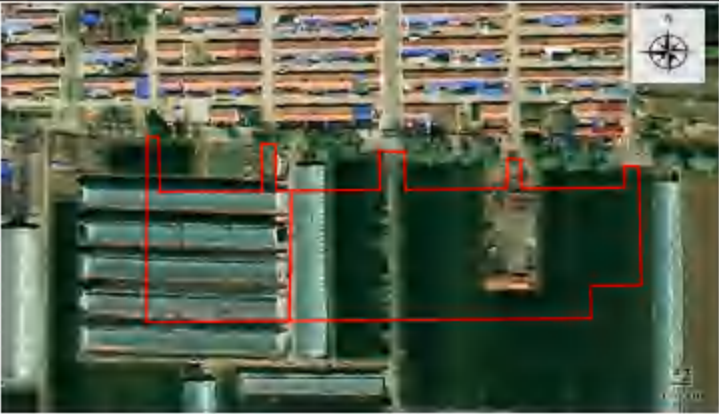
2022年遥感影像显示调查地块为农田，主要种植小麦和玉米，以及蔬菜大棚和一处房屋。影像中地块边界用红色线条勾勒，并带有经纬度标注和比例尺。

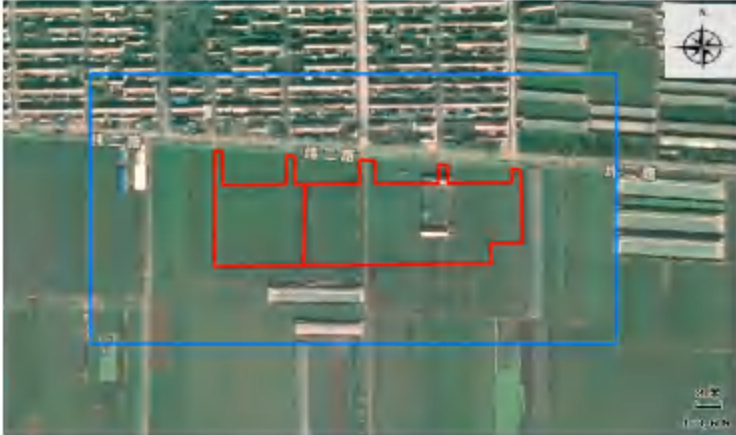
时间	土地利用情况	不同历史时期遥感影像
2011年	调查地块北侧相邻地块为东高港东村房屋；西侧为农田、东侧为农田和蔬菜大棚、南侧均为农田和蔬菜大棚

2011年的遥感影像显示了调查地块及其周边环境。地块北侧是密集的居民区（东高港东村房屋），西侧和南侧是绿色的农田，东侧是农田与蔬菜大棚的混合区域。调查地块本身被红色线条勾勒出来，位于一个更大的蓝色框内。影像右下角有比例尺1:50,000和日期10/21/2011。
2014年	调查地块北侧相邻地块为东高港东村房屋；西侧为农田和蔬菜大棚、东侧为农田和蔬菜大棚、南侧均为农田和蔬菜大棚

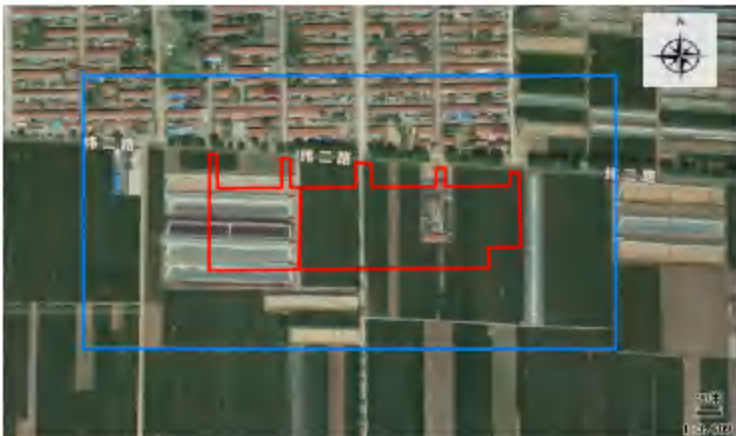
2014年的遥感影像显示了调查地块及其周边环境。与2011年相比，地块北侧的居民区房屋更加密集。西侧和南侧的农田区域出现了更多的蔬菜大棚（呈现为更深的绿色或棕色）。调查地块的红色轮廓依然清晰。影像右下角有比例尺1:50,000和日期08/10/2014。
2017年	调查地块北侧相邻地块为东高港东村房屋；西侧为农田和蔬菜大棚、东侧为农田和蔬菜大棚、南侧均为农田和蔬菜大棚

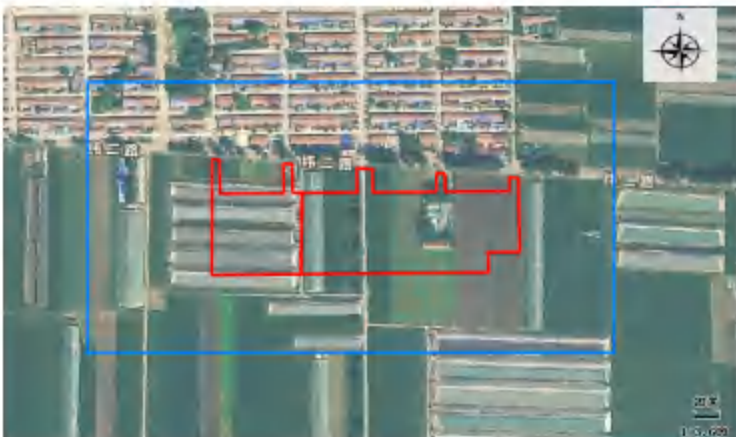
2017年的遥感影像显示了调查地块及其周边环境。居民区房屋密度进一步增加。农田和蔬菜大棚的分布模式与2014年相似。调查地块的红色轮廓依然清晰。影像右下角有比例尺1:50,000和日期08/10/2017。

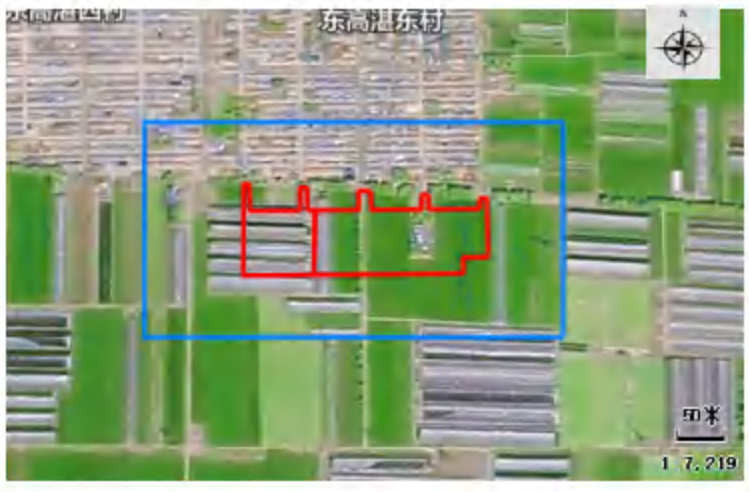
时间	土地利用情况	不同历史时期遥感影像
2019年	调查地块北侧相邻地块为东高港东村房屋；西侧为农田和蔬菜大棚、东侧为农田和蔬菜大棚、南侧均为农田和蔬菜大棚

<p>2019年7月21日影像，显示东高港东村房屋（北侧）、农田和蔬菜大棚（西侧、东侧、南侧）。调查地块边界由红色线条勾勒，并被蓝色框包围。影像包含比例尺1:7,219、50米标尺、指北针和日期戳。</p>
2020年	调查地块北侧相邻地块为东高港东村房屋；西侧为农田和蔬菜大棚、东侧为农田和蔬菜大棚、南侧均为农田和蔬菜大棚

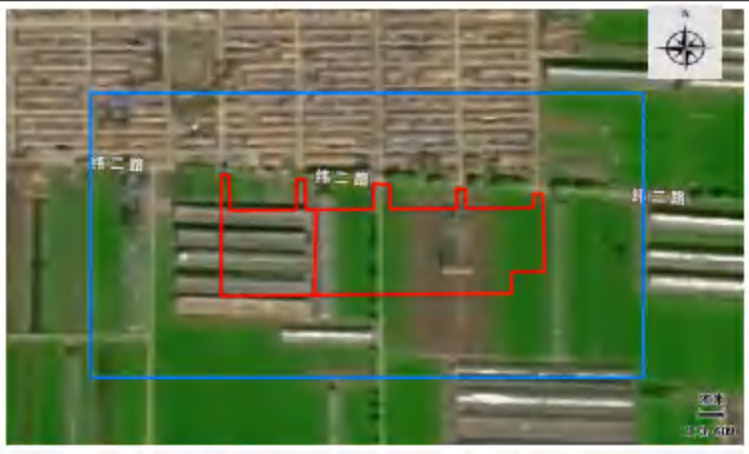
<p>2020年7月21日影像，显示东高港东村房屋（北侧）、农田和蔬菜大棚（西侧、东侧、南侧）。调查地块边界由红色线条勾勒，并被蓝色框包围。影像包含比例尺1:7,219、50米标尺、指北针和日期戳。</p>
2021年	调查地块北侧相邻地块为东高港东村房屋；西侧为农田和蔬菜大棚、东侧为农田和蔬菜大棚、南侧均为农田和蔬菜大棚

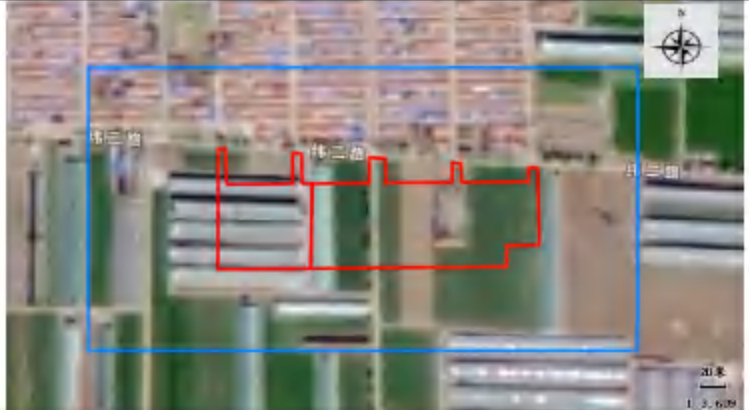
<p>2021年7月21日影像，显示东高港东村房屋（北侧）、农田和蔬菜大棚（西侧、东侧、南侧）。调查地块边界由红色线条勾勒，并被蓝色框包围。影像包含比例尺1:7,219、50米标尺、指北针和日期戳。</p>

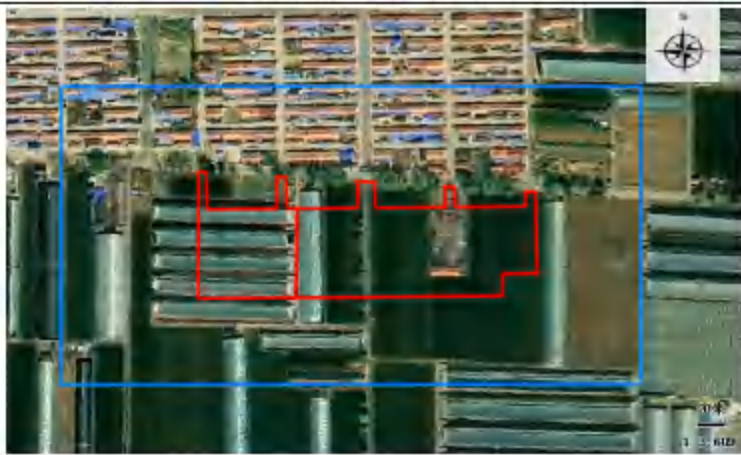
时间	土地利用情况	不同历史时期遥感影像
2022年	调查地块北侧相邻地块为东高港东村房屋；西侧为农田和蔬菜大棚、东侧为农田和蔬菜大棚、南侧均为农田和蔬菜大棚

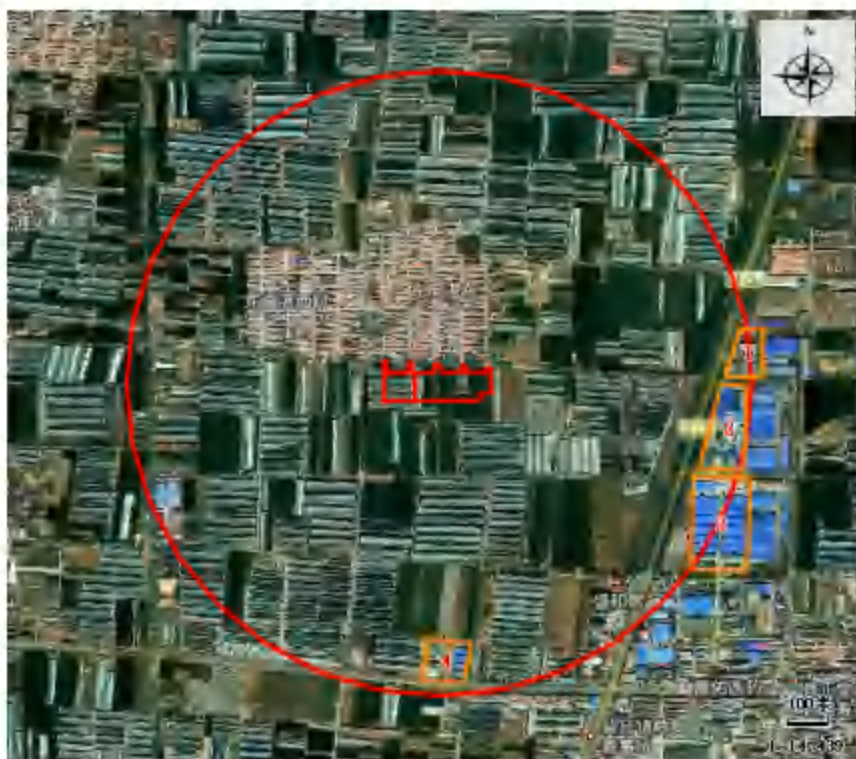
图 4.2-1 地块周边 1000m 范围内企业分布情况

根据卫星历史影像图、人员访谈和现场踏勘，本地块周边 1000 米范围内蓝色房屋主要是居民搭建的自用房、果蔬农业合作社、农资超市等，不涉及加工生产经营活动。地块 1000 米范围内历史至今存在过的生产型企业情况见表 4.2-2、图 4.2-1。

序号	名称	经营范围	企业分析
1	潍坊市诚德金属科技有限公司	生产销售机械配件	企业主要将钢材通过切割、除砂、精加工、组装等工艺加工而成。
2	寿光昊瀚混凝土有限公司	生产销售混凝土	企业主要将石子、水泥等混合搅拌成产品。
3	寿光童安木业有限公司	生产销售木制家具	企业主要将方木通过切割、打孔、组装、喷涂、包装等工艺加工而成。
4	寿光裕丰制衣有限公司	生产销售服装等	企业主要将布料通过设计、裁剪、缝纫等工艺加工而成。

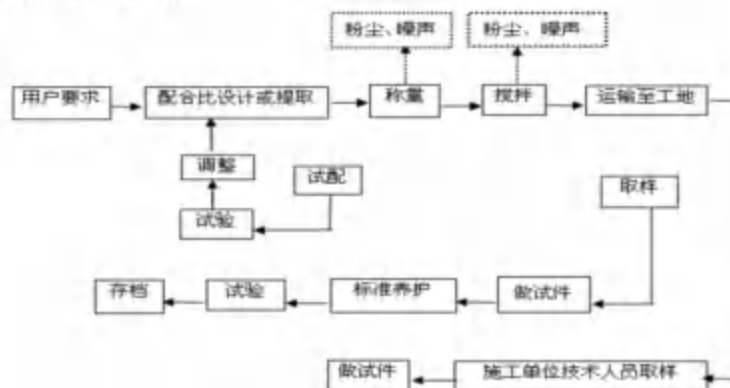
图 3 生产工艺流程图

工艺简述：根据客户实际需要，进行混凝土试配工作，试配结束后，根据砂、石料含水率进行配合比调整。在操作间把调整后的配合比数据输入微机，开始称量，称重到位后各料输送到搅拌机中开始搅拌。搅拌过程中混凝土温度达到 60℃，混凝土搅拌最短时间应符合设备说明书的规定，根据公司搅拌设备情况，每槽搅拌时间不少于 20~30 秒，对有特殊要求的混凝土，应根据实际情况适当调整。生产过程中应测定骨料的含水率，每一工作班不应少于一次，特别是当雨天含水率有显著变化时，应增加测定次数，依据检测结果及时调整用水量和骨料用量，并根据骨料含水量的变化，及时调整用水量。检测员必须密切注意观察混凝土的流动性、保水性、粘聚性、砂率、混凝土的含气量、混凝土拌合物损失，混凝土的凝结时间等。搅拌结束后下料进入搅拌机（试验室放料取样留置试块，进行 28 天标准养护 < 温度 20±1℃，湿度 90% 以上 > 试块 7 天，28 天试验数据存档）搅拌机装料运输至工地。混凝土从搅拌时间起至卸料结束，一般要求在 1.5h~3.0h 内完成，运输时间不宜超过 2h。混凝土运到施工地点后，应检测其坍落度，所测坍落度应符合设计和施工要求，且其允许偏差符合有关规定。同时在工地现场取样，留置试块。

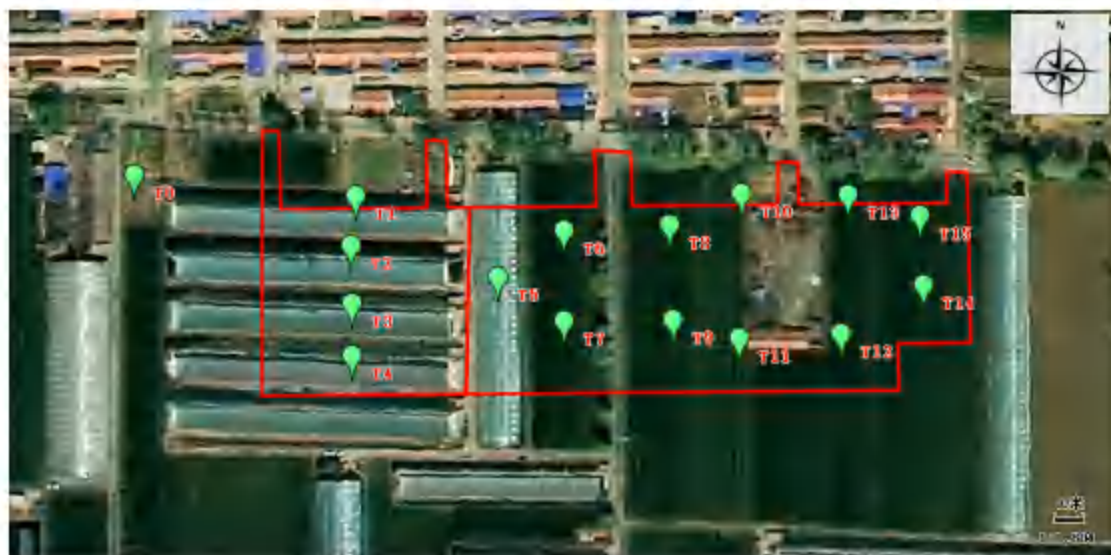
图 4.7-1 调查地块快检点位布设图

调查地块快检点位布设图见图 4.7-1，调查地块土壤快速检测照片见图 4.7-2，快速检测数据见表 4.7-1，快速检测仪器设备校核记录及检测数据原始记录见附件 5。

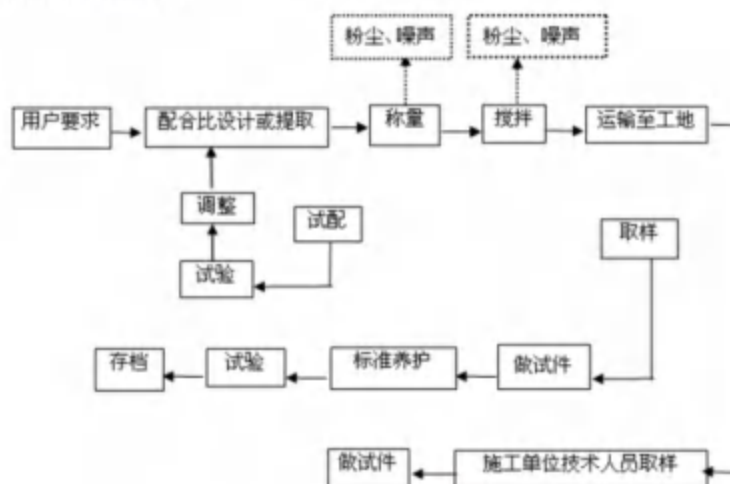
图3 生产工艺流程图

工艺简述：根据客户实际需要，进行混凝土试配工作，试配结束后，根据砂、石料含水率进行配合比调整。在操作间把调整后的配合比数据输入微机，开始称量，称重到位后各料输送到搅拌楼中开始搅拌。搅拌过程中混凝土温度达到60℃，混凝土搅拌最短时间应符合设备说明书的规定，根据公司搅拌设备情况，每槽搅拌时间不少于20~30秒，对有特殊要求的混凝土，应根据实际情况适当调整。生产过程中应测定骨料的含水率，每一工作班不应少于一次，特别是当雨天含水率有显著变化时，应增加测定次数，依据检测结果及时调整用水量和骨料用量，并根据骨料含水量的变化，及时调整用水量。检测员必须密切注意观察混凝土的流动性、保水性、粘聚性、砂率、混凝土的含气量、混凝土拌合物损失、混凝土的凝结时间等。搅拌结束后下料进入搅拌车（试验室放料取样留置试块，进行28天标准养护<温度20±1℃，湿度90%以上>试块7天，28天试验数据存档）搅拌车装料运输至工地。混凝土从搅拌时间起至卸料结束，一般要求在1.5h~3.0h内完成，运输时间不宜超过2h。混凝土运到施工地点后，应检测其坍落度，所测坍落度应符合设计和施工要求，且其允许偏差符合有关规定。同时在工地现场取样，留置试块。

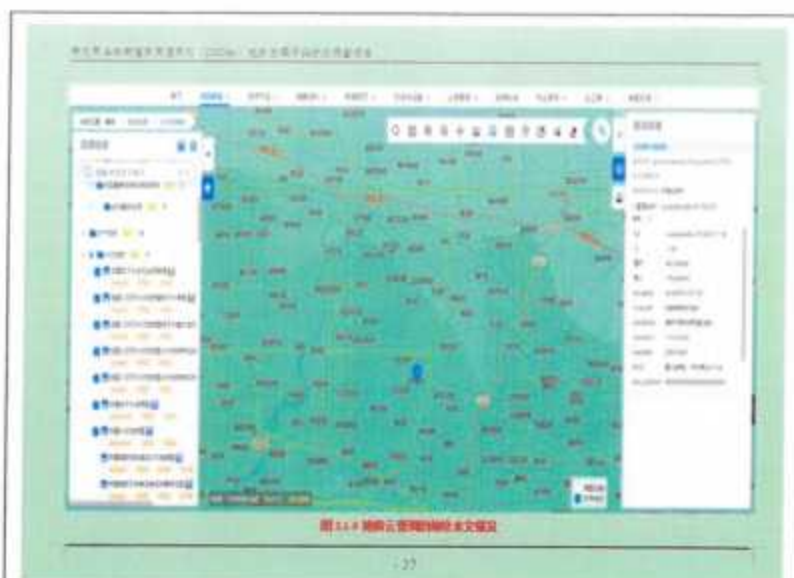
4. 细化地块水文地质资料收集与分析，结合工勘报告进一步明确地下水流向
对报告第三章 3.1 地块环境状况章节中水文地质资料进行了补充完善。见下图：

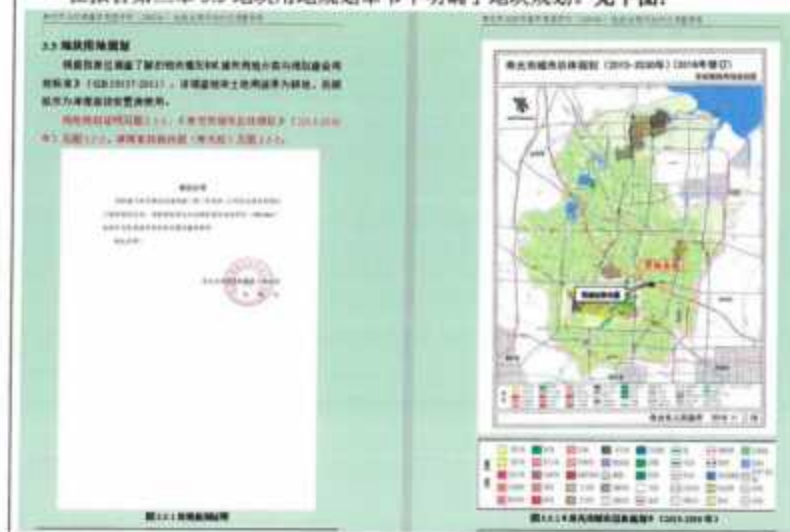
在报告第三章 3.5 地块用地规划章节中明确了地块规划。见下图：

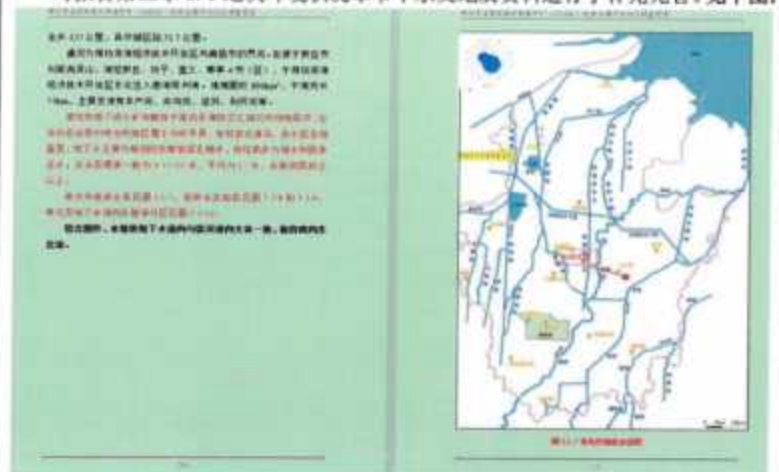
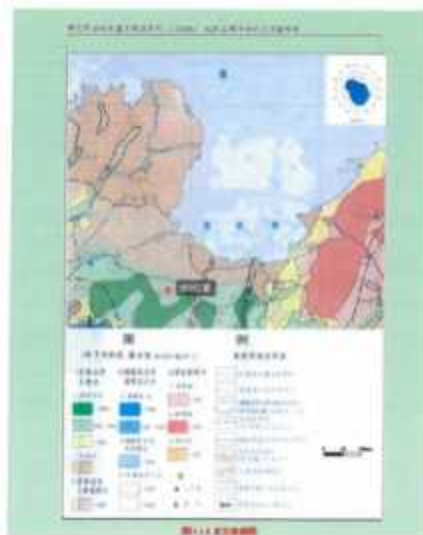
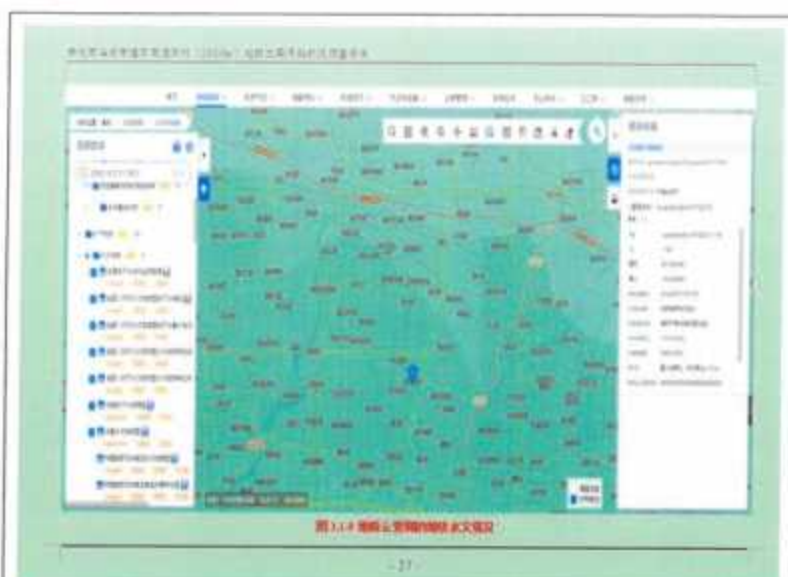
1. 细化地块水文地质资料收集与分析，结合工勘报告进一步明确地下水流向。
对报告第三章 3.1 地块环境状况章节中水文地质资料进行了补充完善。见下图：
