# 青岛市市南区江西路 76、78 号改造 项目地块土壤污染状况调查报告

委托单位：青岛中锦置业有限公司

编制单位：潍坊优特检测服务有限公司

二〇二二年一月

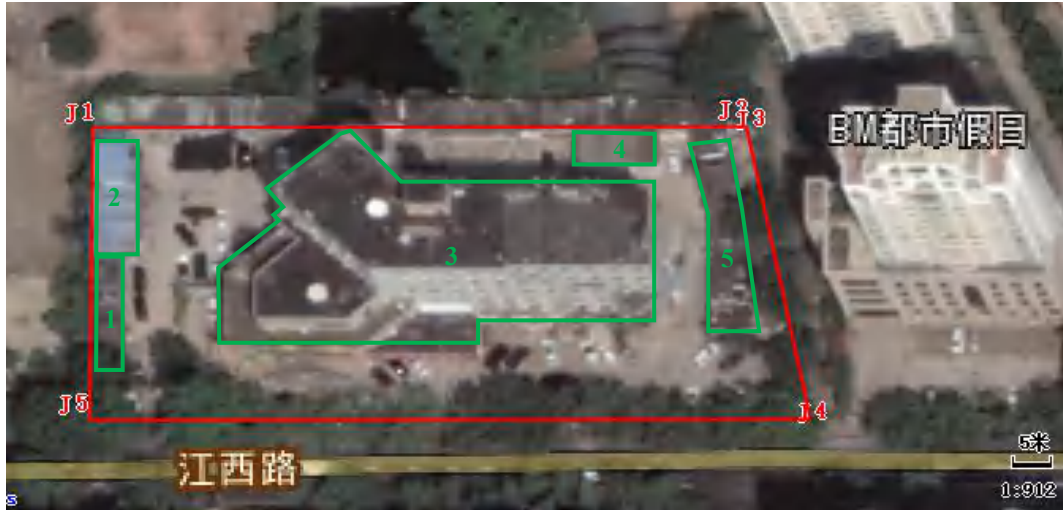
图 4.1-1 平面布置图

本地块原为田家村农田，主要种植蔬菜。约于 1990 年左右在此建设华普商务会馆，作为办公楼进行使用。本地块东侧及西侧平房在 90 年代后期陆续建设，主要用于餐饮服务、汽车修理及园林公司单位宿舍。汽车修理店为鸿泽汇汽车服务机构，规模较小，约于 2014 年起在本地块从事汽车维修，2021 年 10 月停止营业后搬迁。2021 年，本地块内西侧平房进行拆除，拆除后的建筑垃圾已进行清运。2021 年 6 月，东侧商户搬迁，东侧平房现已闲置。本地块内主要建筑物为华普商务会馆，现中泰证券股份有限公司青岛江西路证券营业部在此办公。截止 2022 年 1 月现场踏勘时，本地块内未进行进一步的开发活动，地块内地面基本全部硬化，土壤未被扰动。本地块平面布置图见图 4.1-1，本地块内各功能区分布见表 4.1-1。

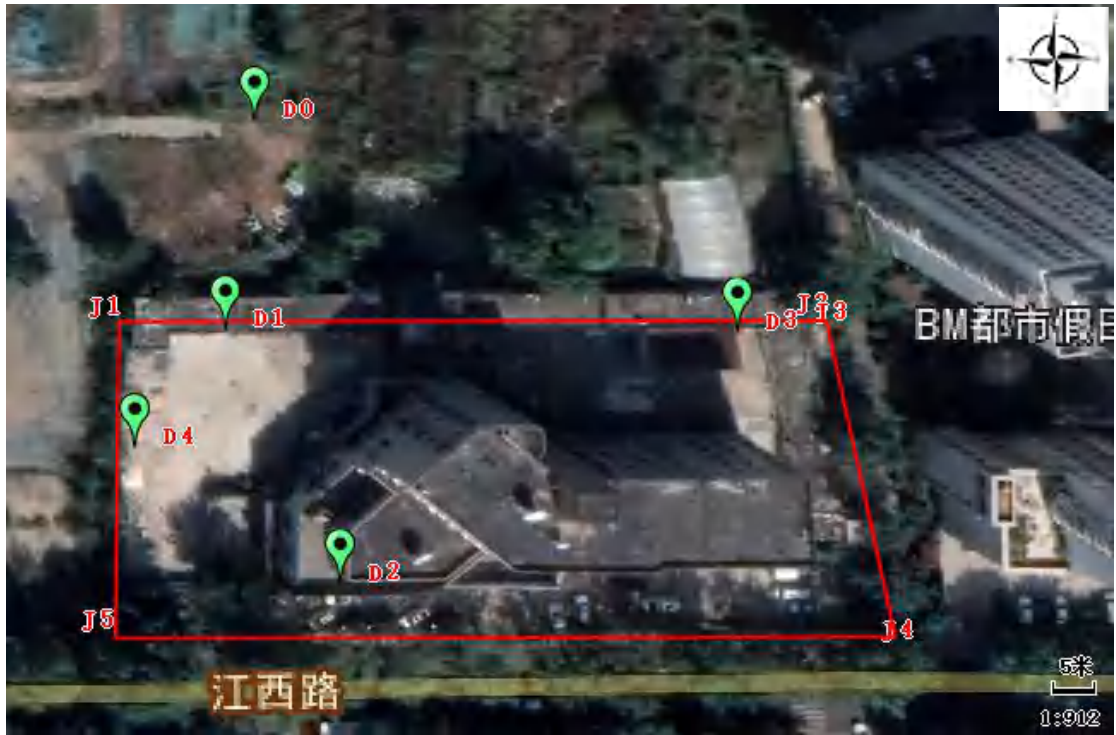
图 4.2-1 快速检测点位布设图

根据地块性质及本地块相邻地块的历史使用情况，本次采用系统随机布点法进行现场快速检测点位的布设。本地块地面基本已硬化，为不破坏硬化防渗地面，本次在本地块内未硬化的局部区域布设 4 个现场快速检测点位，本地块外原苗圃所在位置选取 1 个对照点位，共布设 5 个快速检测点位，利用土壤 PID、XRF 快速筛选对土壤的污染情况进行初步判断。本次快速检测点位布设图见图 4.2-1。

现场采样过程中，未发现样品有明显的污染状况，各样品 PID 测试数据结果普遍较低，样品 PID、XRF 测试数据监测见表 4.2-2，现场采样图见图 4.2-3。
